AW: [Akt-004189]WEG Gonellastr.47 / 47a, Meerbusch; Gutachten  
Bradley Schadensmanagement

Baudiagnostik Feuchtigkeitsschäden Loggia/ Balkone

# LECKORTUNGSBERICHT

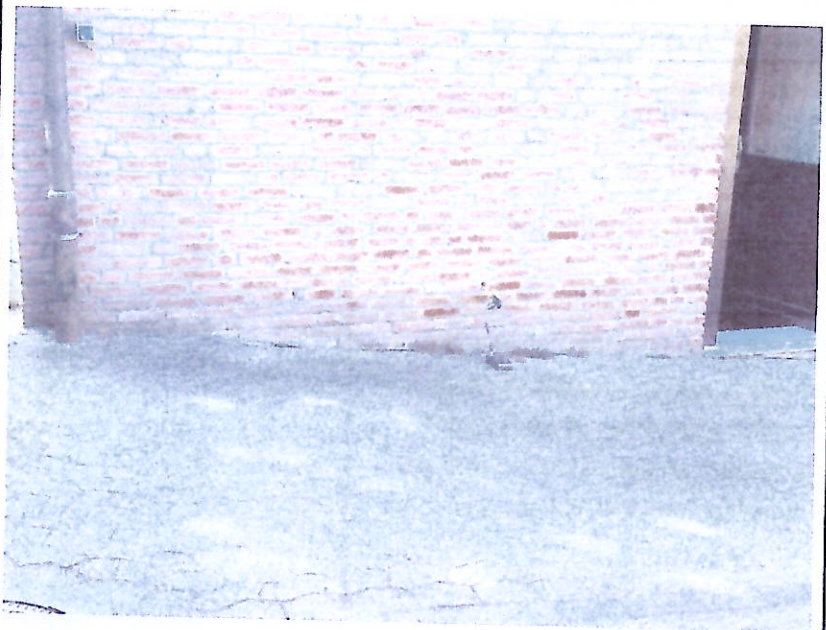
## 5. Foto

Die Feuchtigkeitsmessung hinter dem Klinker zeigte sich positiv.

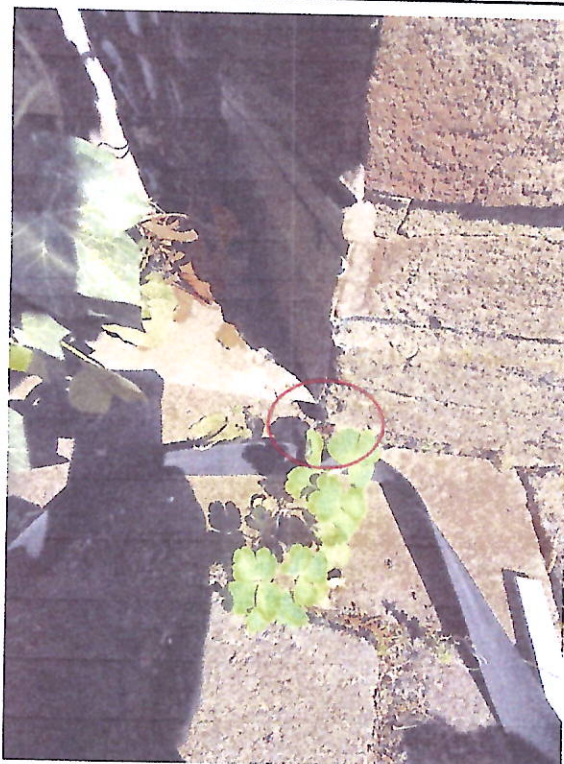
## 6. Foto

Die Fassadenanschlüsse sowie Böschungsmauern wurde nicht fachgerecht abgedichtet. Hier dringt bei Regen Wasser in die Bausubstanz ein. Das ist im Keller gut erkennbar. Zu dem zeigt die Fassade einige Risse und Fehlstellen auf. An den Fensterbank Anschlüssen sind ebenfalls abgerissene Dichtungsmassen erkennbar. Mit speziellem UV Licht wurden Schimmelspuren sichtbar gemacht auch die, die schon überstrichen worden sind.

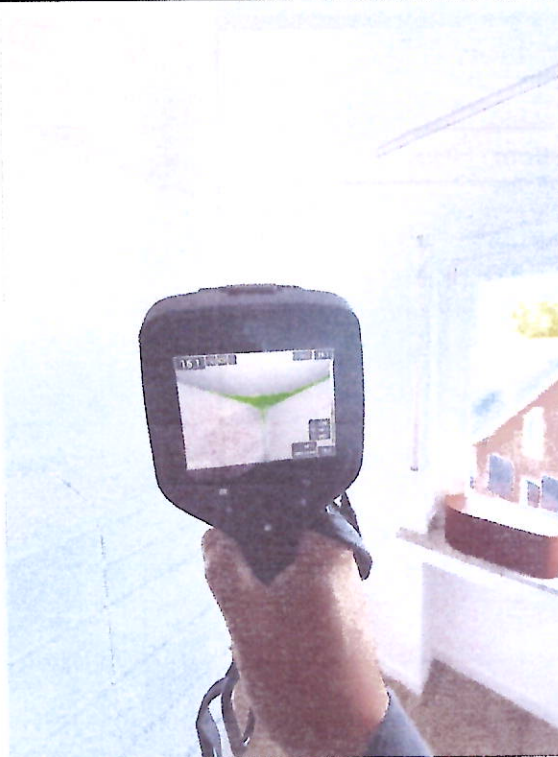
## 3. Foto

Auf der Thermographie wurde eine Taupunktsimulation erstellt. Hier ist gut zu erkennen, dass sich die Feuchtigkeit über die Decke und Fugen darstellt. Die Außenwände wurden mit einem nicht bekannten Innendämmmaterial, circa 3 mm stark verkleidet, um das Problem zu beheben.

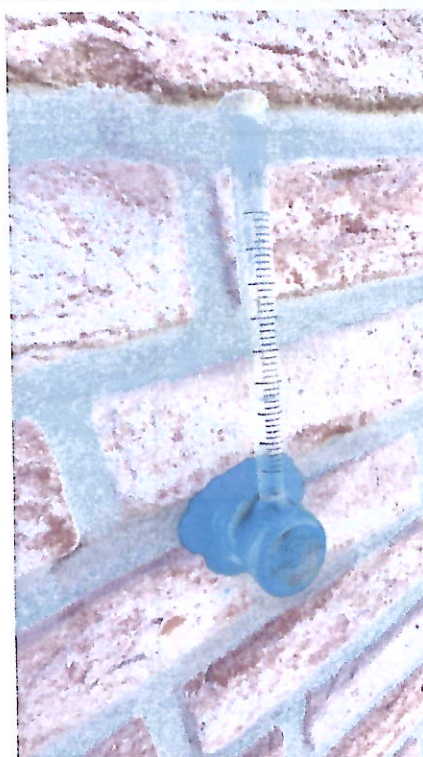
## 4. Foto

Auf dem Bild wurde eine Prüfung nach Prof. Dr.-Ing. Carsten, eine Wasser eindringt Prüfung durchgeführt. Hier wurde festgestellt, dass die Fuge und der Klinker keine ausreichende Schlagregen Dichtigkeit aufweist.

Dies bedeutet, dass die Fassade bei jedem Niederschlag Feuchtigkeit aufnimmt.

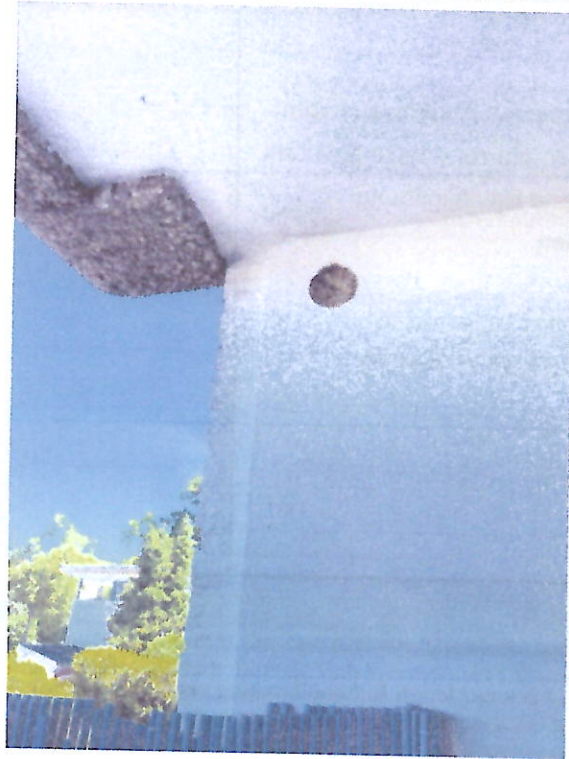
## 1. Foto

Auf dem Bild erkennt man die Bauteilöffnung der gedämmten Schlafzimmerwand.

Diese Fassade sollte zurückgebaut werden.

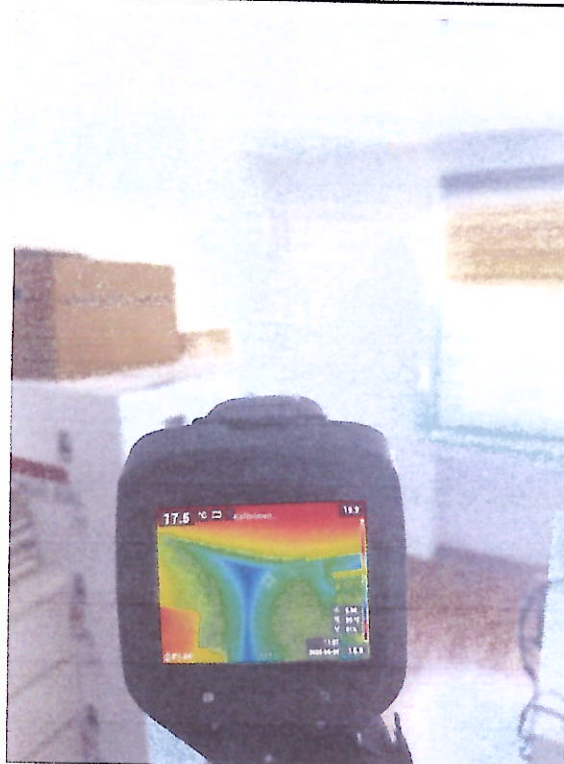
## 2. Foto

Auf der Thermographie ist eine sehr starke Wärmebrücke erkennbar, die durch die falsch platzierte Dampfsperre verursacht wurde.

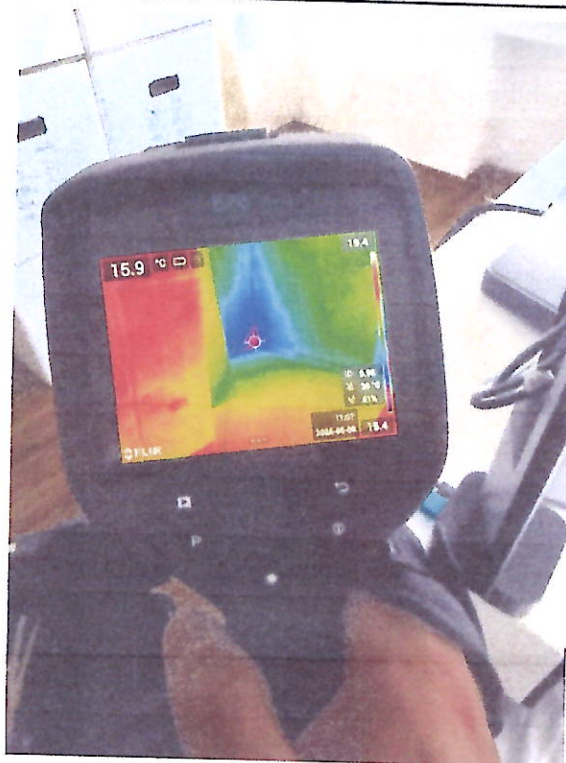
Auf der Thermographie ist in diesem Bereich ebenfalls eine Wärmebrücke zu erkennen, die vermutlich dem Balkon Aufbau zurück zu führen ist.

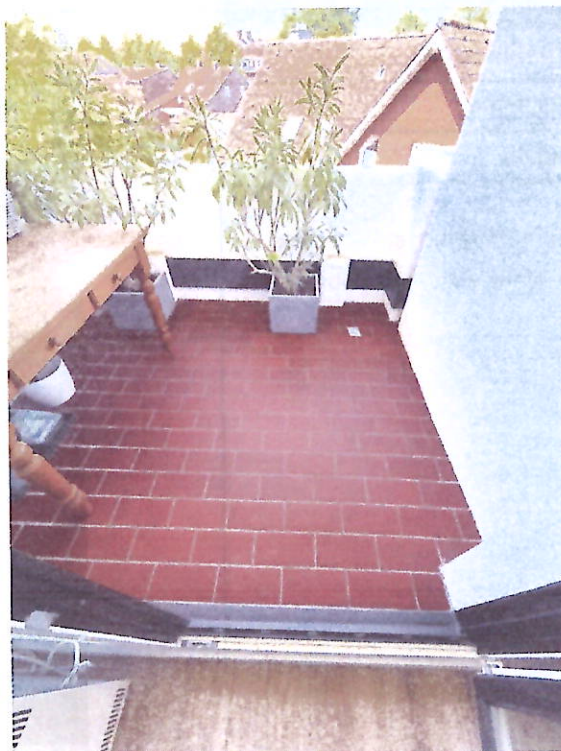
## 3. Foto

Hier ein Übersichtsfoto nach der Kernbohrung.  
Auf diesem Balkon werden zusätzlich zu den Außeneinwirkungen auch Pflanzen bewässert.

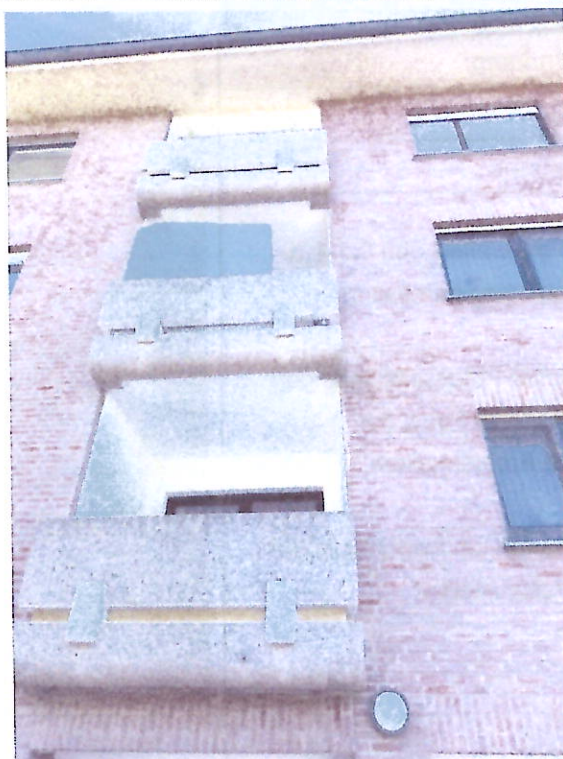
## 4. Foto

Ansicht der Balkone von unten.  
Im EG erkennt man einen Ablauf der nicht auf jedem Balkon existiert. Es sollte geklärt werden, wann dieser installiert wurde. Ob diese vorhandenen Abläufe richtig installiert wurden konnte nicht überprüft werden.  
Im Haus Nr. 47a EG links und die darüber liegenden Wohnungen sind bei jedem stärkeren Regen Wasser auf der Loggia festzustellen. Das erklärt die Feuchtigkeiterscheinungen in diesem Bereich.

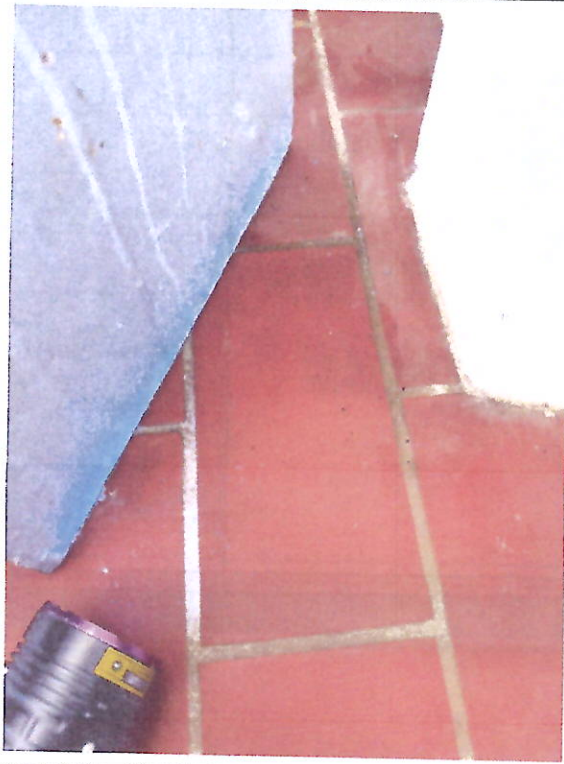
| 2.OG Loggia | |

Wie oben erwähnt, sind die feuchten Fliesen und Fugen, sowie Laufspuren am Blumenkübel zu erkennen.

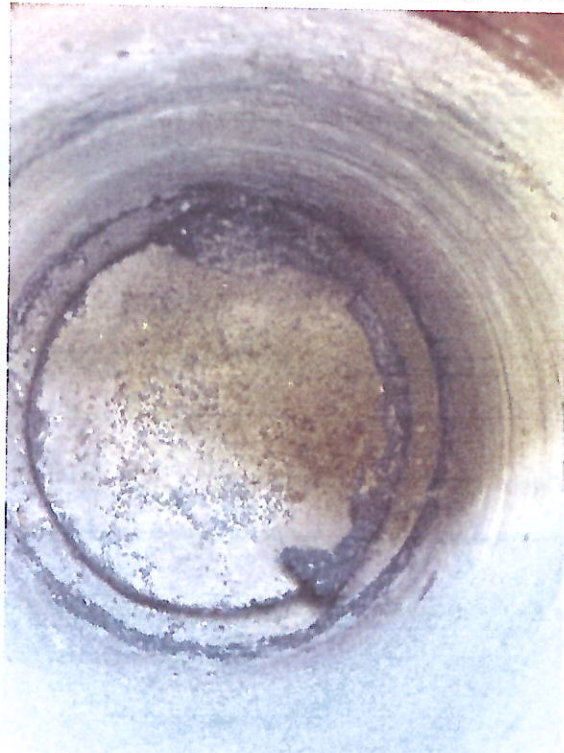
| 2.OG. Loggia | |

Wir haben eine ca. 1,5 cm dicke Natursteinfliese, darunter liegend ein durchfeuchteter Zementestrich auf einer Sperrschicht, in Form einer Folie oder Anstrich.

Hier kann nur ein vollständiger Rückbau des Bodenaufbaus empfohlen werden.

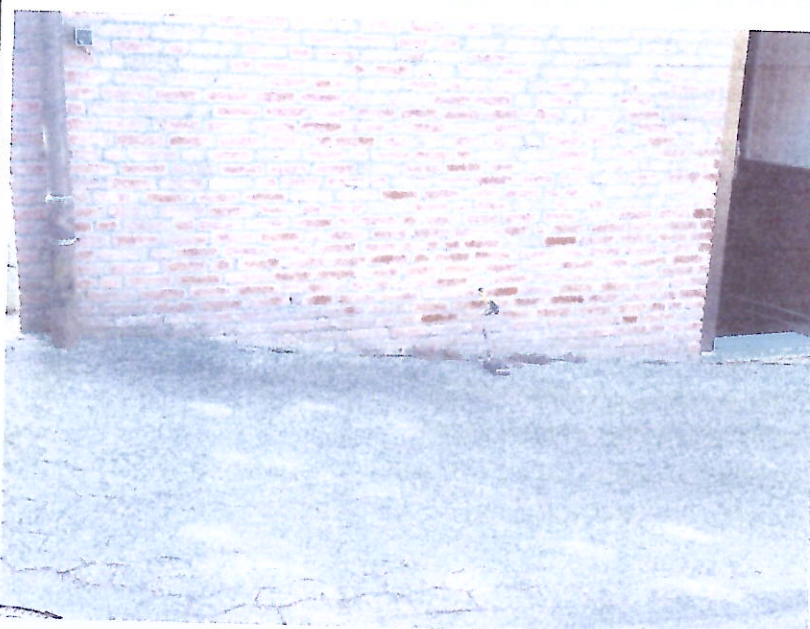
| Hof | |

| <b>Dokumentation:</b><br><br>Die Feuchtigkeitsmessung hinter dem Klinker zeigte sich positiv. | |

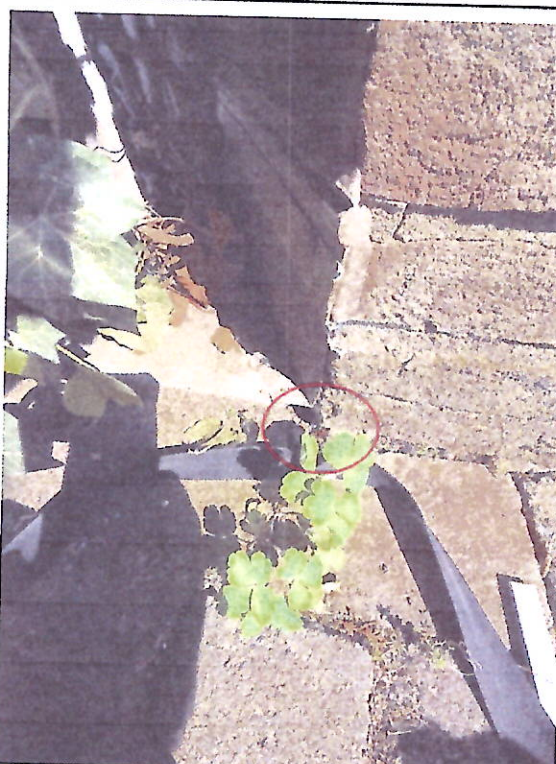
| <b>Dokumentation:</b><br><br>Die Fassadenanschlüsse sowie Böschungsmauern wurde nicht fachgerecht abgedichtet. Hier dringt bei Regen Wasser in die Bausubstanz ein. Das ist im Keller gut erkennbar. Zu dem zeigt die Fassade einige Risse und Fehlstellen auf. An den Fensterbank Anschlüssen sind ebenfalls abgerissene Dichtungsmassen erkennbar. Mit speziellem UV Licht wurden Schimmelspuren sichtbar gemacht auch die, die schon überstrichen worden sind. | |

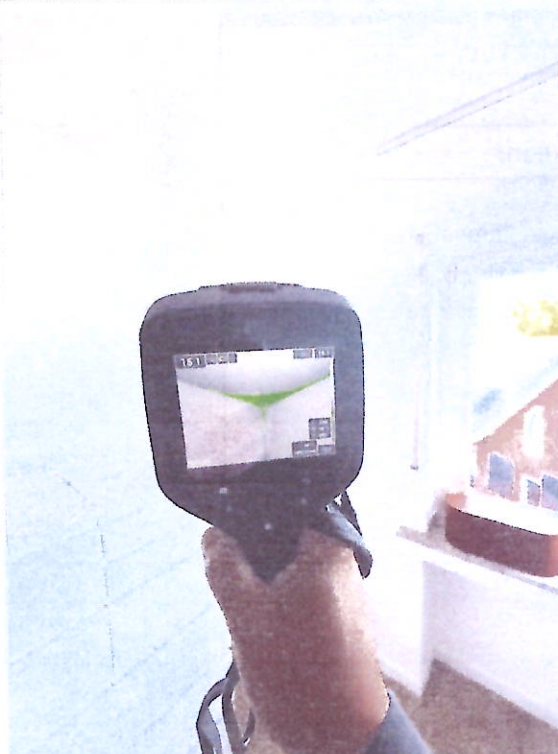
Auf der Thermographie wurde eine Taupunktsimulation erstellt. Hier ist gut zu erkennen, dass sich die Feuchtigkeit über die Decke und Fugen darstellt. Die Außenwände wurden mit einem nicht bekannten Innendämmmaterial, circa 3 mm stark verkleidet, um das Problem zu beheben.

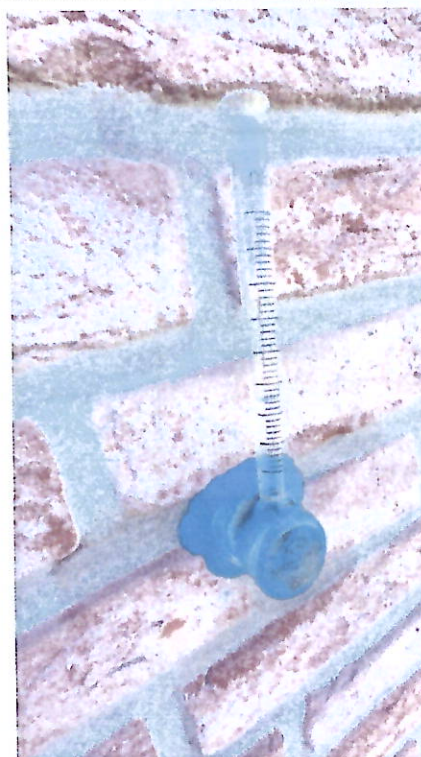
## 4. Foto

Auf dem Bild wurde eine Prüfung nach Prof. Dr.-Ing. Carsten, eine Wasser eindringt Prüfung durchgeführt. Hier wurde festgestellt, dass die Fuge und der Klinker keine ausreichende Schlagregen Dichtigkeit aufweist.

Dies bedeutet, dass die Fassade bei jedem Niederschlag Feuchtigkeit aufnimmt.

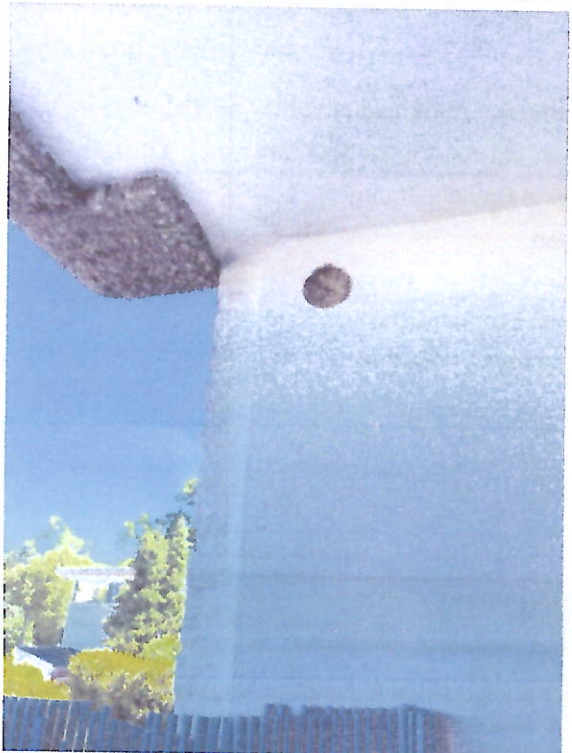
| 1.OG Loggia | | |

| <b>Dokumentation:</b><br><br>Auf dem Bild erkennt man die Bauteilöffnung der gedämmten Schlafzimmerwand.<br><br>Diese Fassade sollte zurückgebaut werden. | | |

Rückbau der Alu kaschierten Außendämmung und der Innendämmung.  
Entfernen der Raufaser und des schimmelbelasteten Putzes.  
Danach sollte erneut eine Feuchtigkeitsmessungen durchgeführt werden, gegebenenfalls eine Darr oder CM Messung.  
Sanierung der Klinkerfassade, Fugen und Steine (Hydrophobierung)  
Diffusionsoffene Bauteile im Innenraum ertüchtigen z.B. Kalzium Delikat  
Ein richtiges Lüftungskonzept sollte erarbeitet werden sowie eine langfristige feuchte Überwachung und Raum Klimakontrolle.

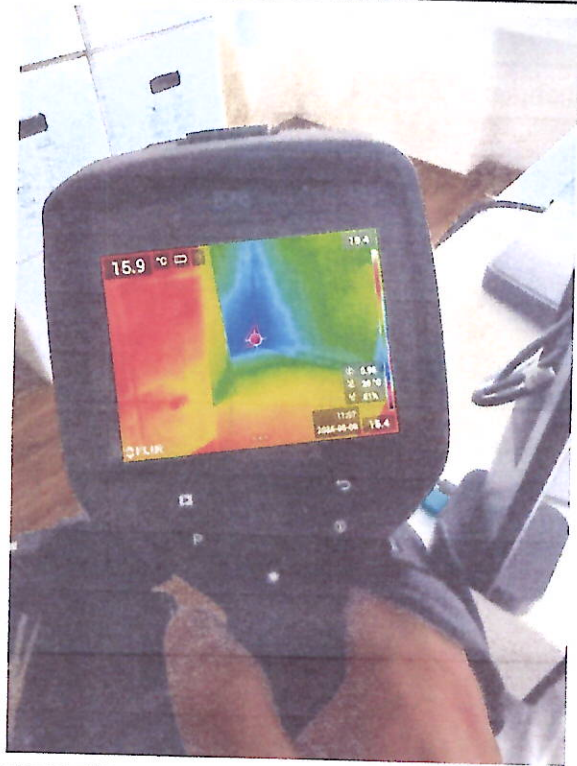
## 5. Foto

Auf der Thermographie ist in diesem Bereich ebenfalls eine Wärmebrücke zu erkennen, die vermutlich dem Balkon Aufbau zurück zu führen ist.

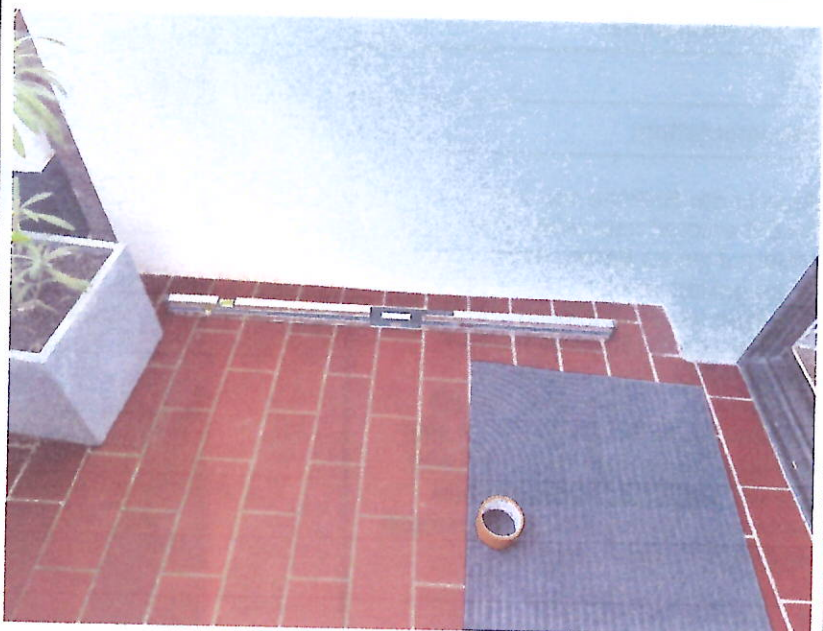
## 6. Foto

Auf der unteren Foto Collage zeigen sich noch mehrere Fotos der aufgeführten Problematiken.

Zusätzlich wurde ein Bewuchs in der Dachrinne festgestellt.

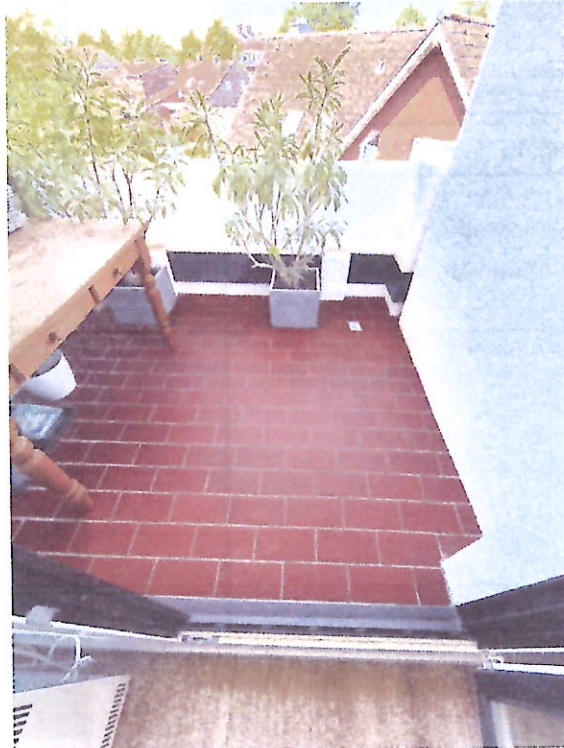
## 3. Foto

Hier ein Übersichtsfoto nach der Kernbohrung.  
Auf diesem Balkon werden zusätzlich zu den Außeneinwirkungen auch Pflanzen bewässert.

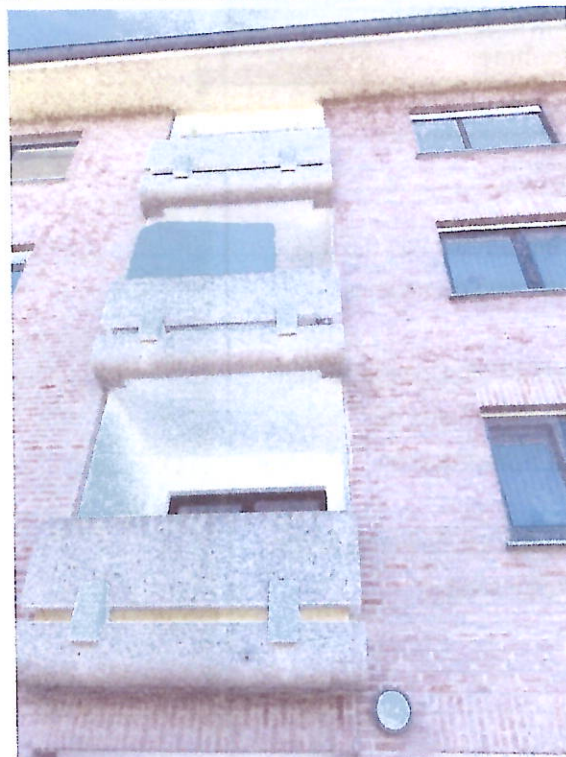
## 4. Foto

Ansicht der Balkone von unten.  
Im EG erkennt man einen Ablauf der nicht auf jedem Balkon existiert. Es sollte geklärt werden, wann dieser installiert wurde. Ob diese vorhandenen Abläufe richtig installiert wurden konnte nicht überprüft werden.  
Im Haus Nr. 47a EG links und die darüber liegenden Wohnungen sind bei jedem stärkeren Regen Wasser auf der Loggia festzustellen. Das erklärt die Feuchtigkeitserscheinungen in diesem Bereich.

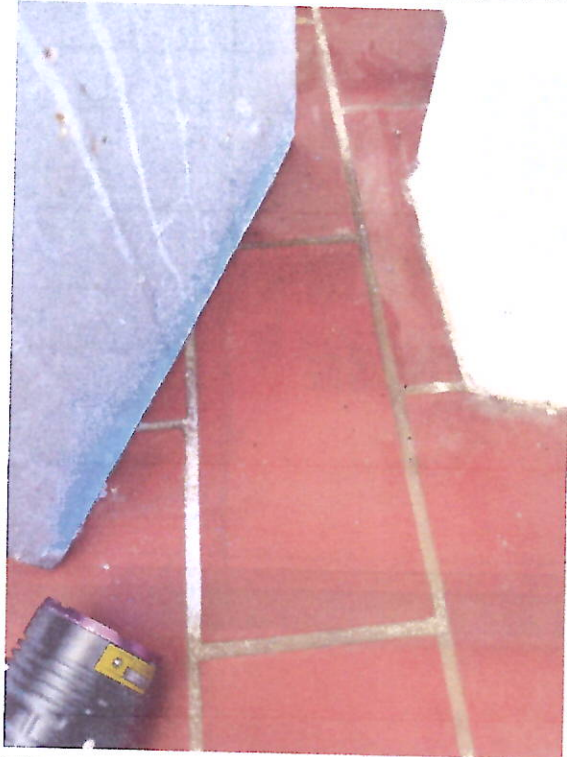
| 2.OG Loggia | |

| <b>Dokumentation:</b><br><br>Wie oben erwähnt, sind die feuchten Fliesen und Fugen, sowie Laufspuren am Blumenkübel zu erkennen. | |

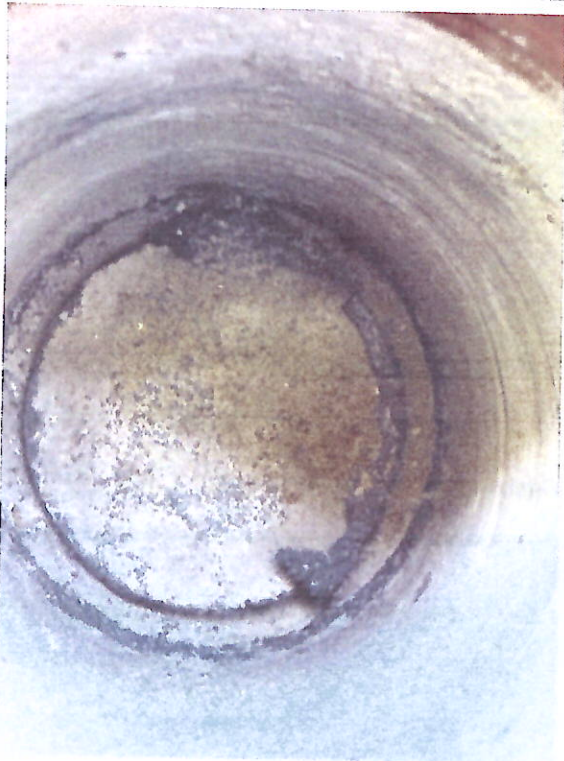
Zusätzlich sind Wasserspuren und Laufspuren erkennbar, spätestens jedoch mit Einsatz von speziellem UV Licht.

Unter den Blumenkübeln zeigt sich die Terrakottafliese als durchfeuchtet.

Hier kann nur ein vollständiger Rückbau des Bodenaufbaus empfohlen werden.
