[Akt-004189]WEG Gonellastr.47 / 47a, Meerbusch; Gutachten Bradley Schadensmanagement

# LECKORTUNGSBERICHT

**Baudiagnostik – Feuchtigkeitsschaden Loggia/Balkon**

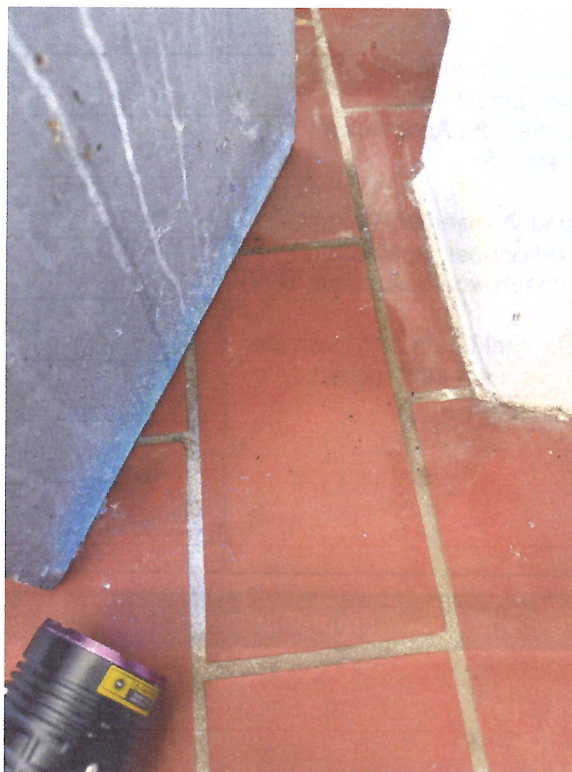
## 1. Foto

2.OG Loggia

Wie oben erwähnt, sind die feuchten Fliesen und Fugen, sowie Laufspuren am Blumenkübel zu erkennen.

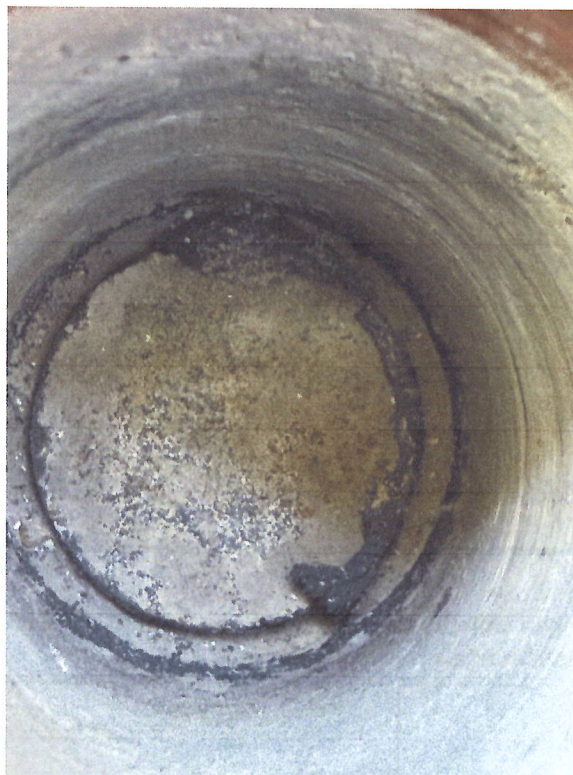
## 2. Foto

2.OG. Loggia

Hier wurde eine Kernbohrung durchgeführt, um den genauen Bodenaufbau zu ermitteln.

Wir haben eine ca. 1,5 cm dicke Natursteinfliese, darunter liegend ein durchfeuchteter Zementestrich auf einer Sperrschicht, in Form einer Folie oder Anstrich.

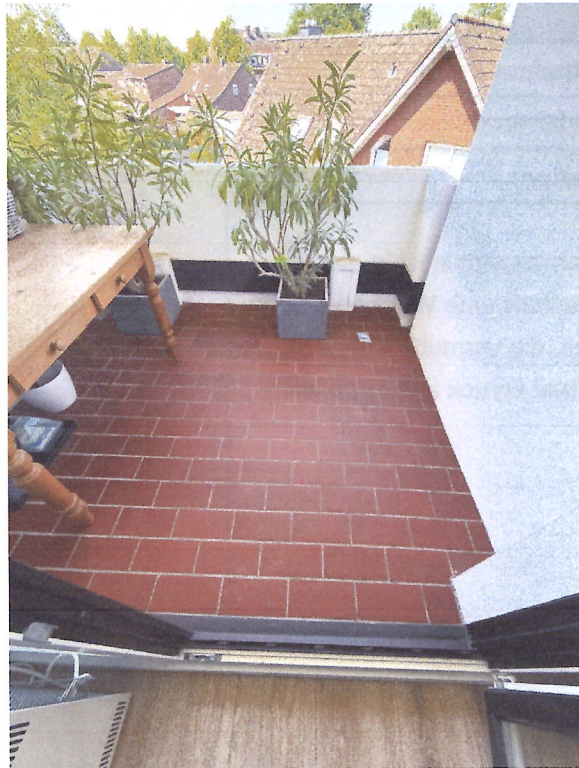
## 3. Foto

2.OG Loggia

Hier ein Übersichtsfoto nach der Kernbohrung.  
Auf diesem Balkon werden zusätzlich zu den Außeneinwirkungen auch Pflanzen bewässert.

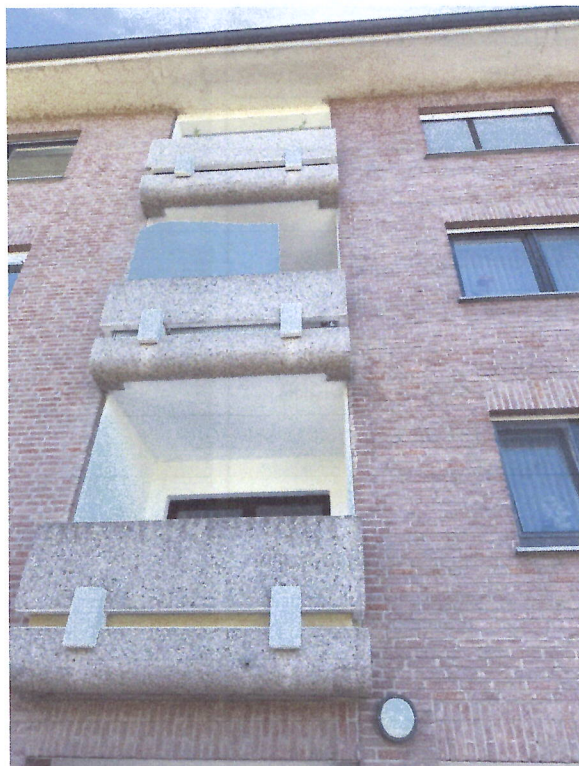
## 4. Foto

Hof

Ansicht der Balkone von unten.  
Im EG erkennt man einen Ablauf der nicht auf jedem Balkon existiert. Es sollte geklärt werden, wann dieser installiert wurde. Ob diese vorhandenen Abläufe richtig installiert wurden konnte nicht überprüft werden.  
Im Haus Nr. 47a EG links und die darüber liegenden Wohnungen sind bei jedem stärkeren Regen Wasser auf der Loggia festzustellen. Das erklärt die Feuchtigkeitserscheinungen in diesem Bereich.

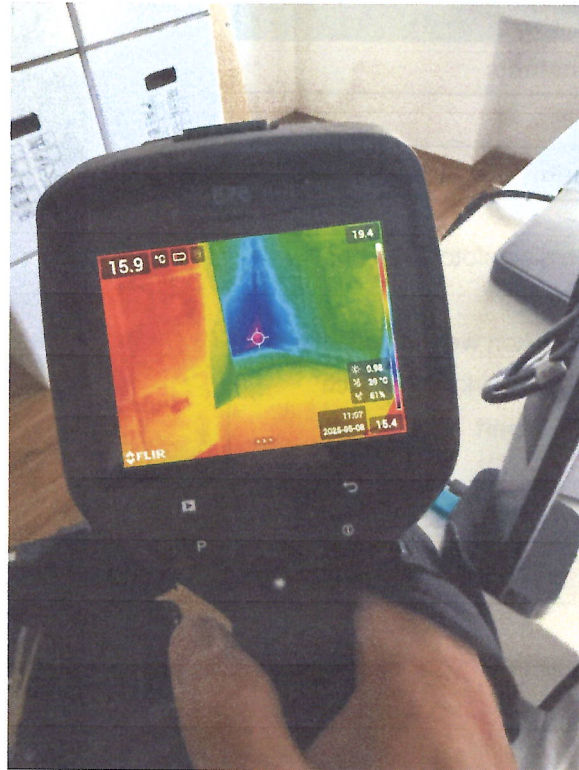
## 5. Foto

1.OG Schlafzimmer

Auf der Thermographie ist in diesem Bereich ebenfalls eine Wärmebrücke zu erkennen, die vermutlich dem Balkon Aufbau zurück zu führen ist.

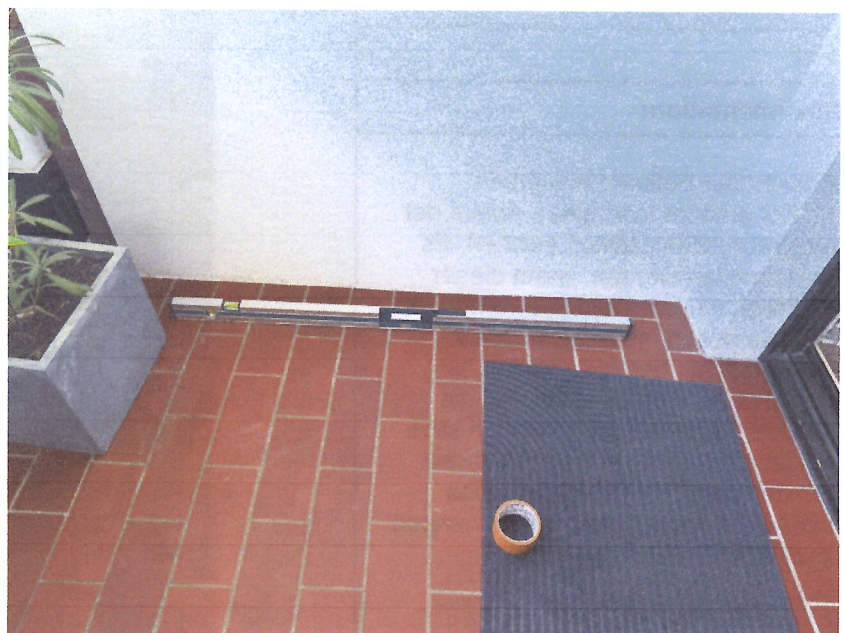
## 6. Foto

2.OG Loggia

Hier wurde ein Gefälle von 0,5-1 % vom Gebäude weg gemessen.

Zusätzlich wurde ein Bewuchs in der Dachrinne festgestellt.

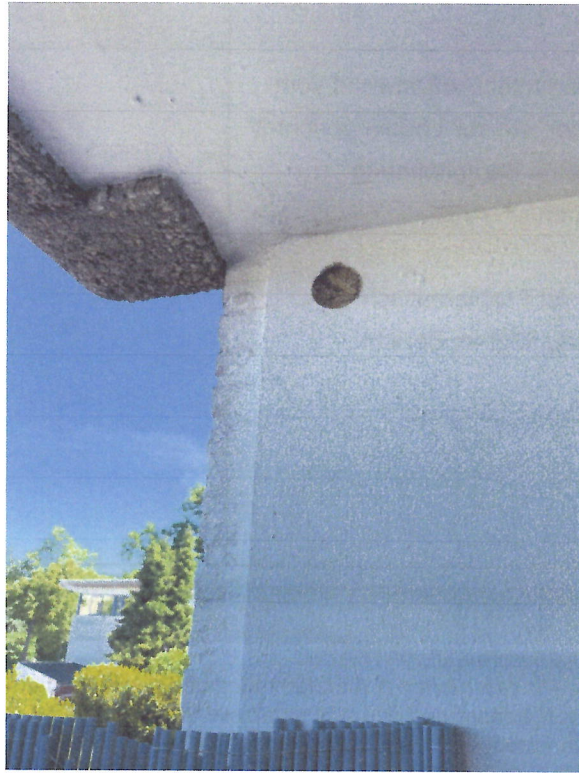
## 1. Foto

1.OG Loggia

Auf dem Bild erkennt man die Bauteilöffnung der gedämmten Schlafzimmerwand.

Diese Fassade sollte zurückgebaut werden.

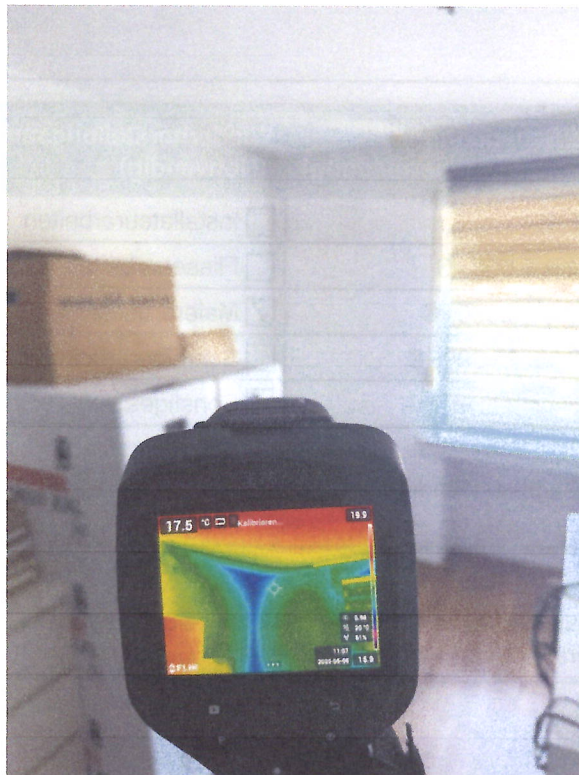
## 2. Foto

1.OG Schlafzimmer

Auf der Thermographie ist eine sehr starke Wärmebrücke erkennbar, die durch die falsch platzierte Dampfsperre verursacht wurde.

Die Verwendung einer alukaschierten Dämmung mit Kaschierung zur Innenseite ist bauphysikalisch problematisch, da die Aluminiumfolie als Dampfsperre wirkt und in der kalten Zone liegt. Feuchtigkeit, die durch Diffusion oder Konvektion in den Wandquerschnitt gelangt, kann nicht mehr austrocknen. Die zusätzlich vorhandene Raufasertapete mit Dispersionsfarbe verschließt die Austrocknungsfläche weiter. In einem Fall wurde sogar eine Innendämmung installiert, wodurch der Taupunkt nochmals weiter nach innen verlagert wird.

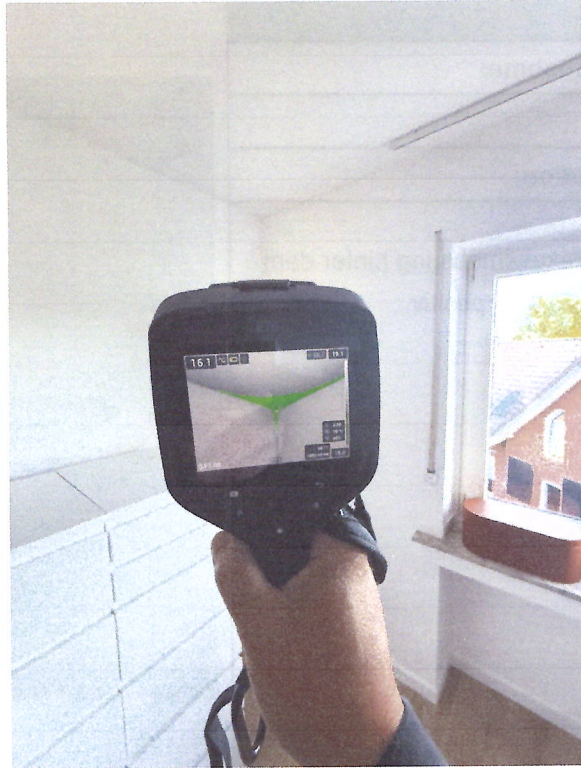
## 3. Foto

2.OG Schlafzimmer

Auf der Thermographie wurde eine Taupunktsimulation erstellt. Hier ist gut zu erkennen, dass sich die Feuchtigkeit über die Decke und Fugen darstellt. Die Außenwände wurden mit einem nicht bekannten Innendämmmaterial, circa 3 mm stark verkleidet, um das Problem zu beheben.

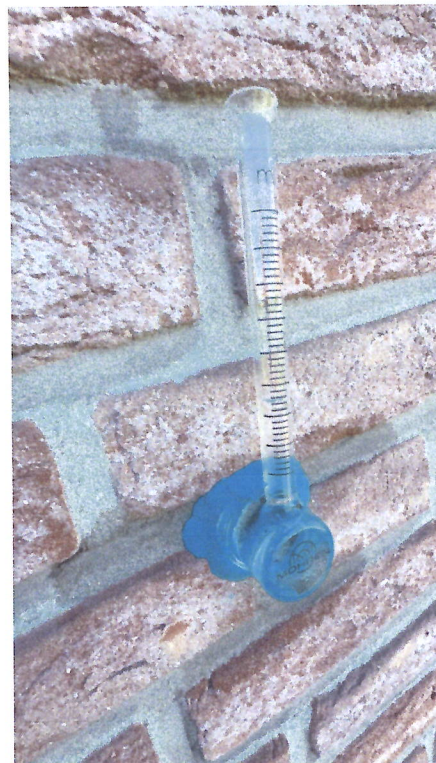
## 4. Foto

1.OG Loggia

Auf dem Bild wurde eine Prüfung nach Prof. Dr.-Ing. Carsten, eine Wasser eindringt Prüfung durchgeführt. Hier wurde festgestellt, dass die Fuge und der Klinker keine ausreichende Schlagregen Dichtigkeit aufweist.

Dies bedeutet, dass die Fassade bei jedem Niederschlag Feuchtigkeit aufnimmt.

An einer anderen Außenwand wurde eine Klinkerfassade untersucht. Gemäß Prüfung nach Prof. Dr.-Ing. [REDACTED] wurde ein massives Wassereindringen festgestellt. Die Klinkerfassade weist damit keine ausreichende Schlagregendichtigkeit auf. Feuchtigkeit kann durch Fugen oder poröse Ziegel eindringen und in das Mauerwerk gelangen. Durch die innenliegende Dämmung entsteht eine Feuchtefalle mit starkem Schimmelrisiko.

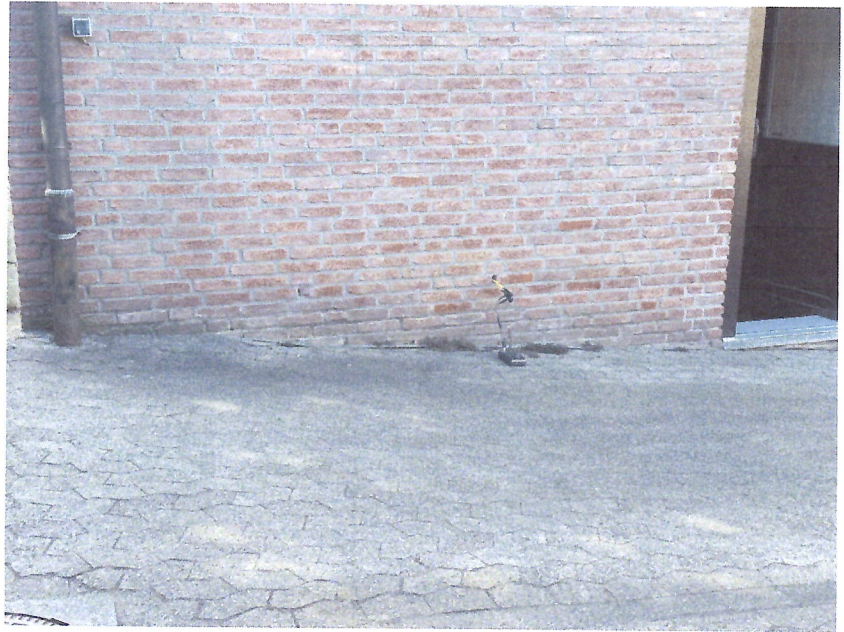
## 5. Foto

Hof

Die Feuchtigkeitsmessung hinter dem Klinker zeigte sich positiv.

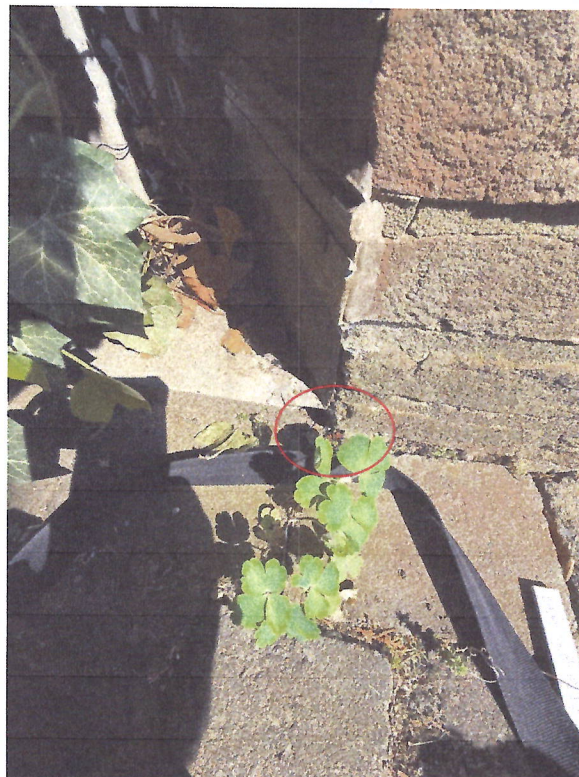
## 6. Foto

Nachbargrundstück Außenecke 47 A

Die Fassadenanschlüsse sowie Böschungsmauern wurde nicht fachgerecht abgedichtet. Hier dringt bei Regen Wasser in die Bausubstanz ein. Das ist im Keller gut erkennbar. Zu dem zeigt die Fassade einige Risse und Fehlstellen auf. An den Fensterbank Anschlüssen sind ebenfalls abgerissene Dichtungsmassen erkennbar. Mit speziellem UV Licht wurden Schimmelspuren sichtbar gemacht auch die, die schon überstrichen worden sind.
