[Akt-004189]WEG Gonellastr.47 / 47a, Meerbusch; Gutachten Bradley Schadensmanagement

# LECKORTUNGSBERICHT

## Baudiagnostik – Feuchtigkeitsschaden Loggia/Balkon

## Baudiagnostik zur Schimmelbildung im Bereich der Fassadendämmung Balkon

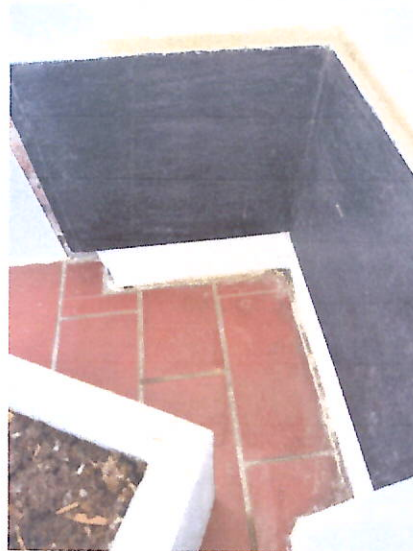
Auf der Loggia zeigt sich der Randdämmstreifen, beziehungsweise die Anschlussfuge als größtenteils offen.

Zusätzlich sind Wasserspuren und Laufspuren erkennbar, spätestens jedoch mit Einsatz von speziellem UV Licht.

Unter den Blumenkübeln zeigt sich die Terrakottafliese als durchfeuchtet.

Hier kann nur ein vollständiger Rückbau des Bodenaufbaus empfohlen werden.

Um die Problematik fachgerecht zu sanieren, sollte ein Diffusionsoffenes System verwendet werden.

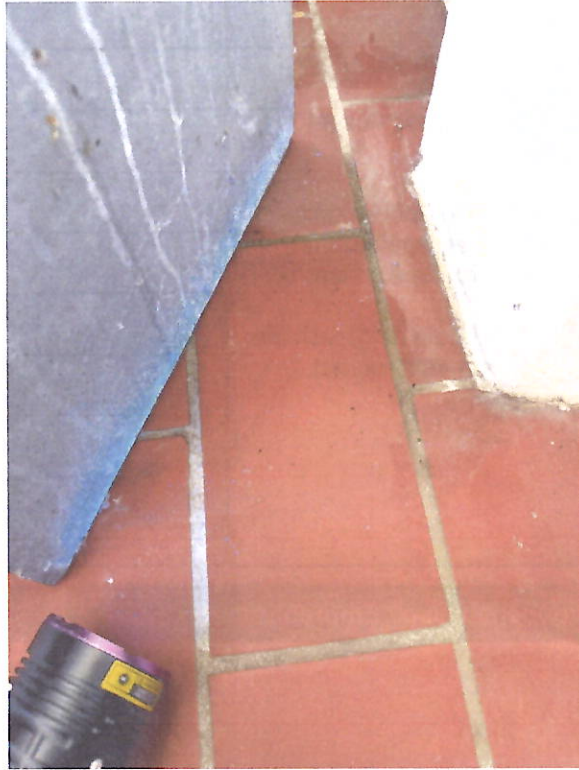
2.OG Loggia

Wie oben erwähnt, sind die feuchten Fliesen und Fugen, sowie Laufspuren am Blumenkübel zu erkennen.

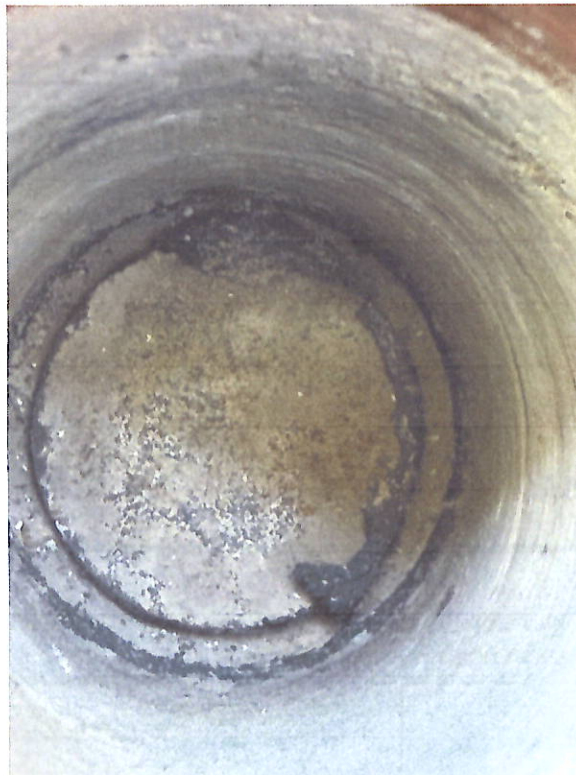
2.OG. Loggia

Hier wurde eine Kernbohrung durchgeführt, um den genauen Bodenaufbau zu ermitteln.

Wir haben eine ca. 1,5 cm dicke Natursteinfliese, darunter liegend ein durchfeuchteter Zementestrich auf einer Sperrschicht, in Form einer Folie oder Anstrich.

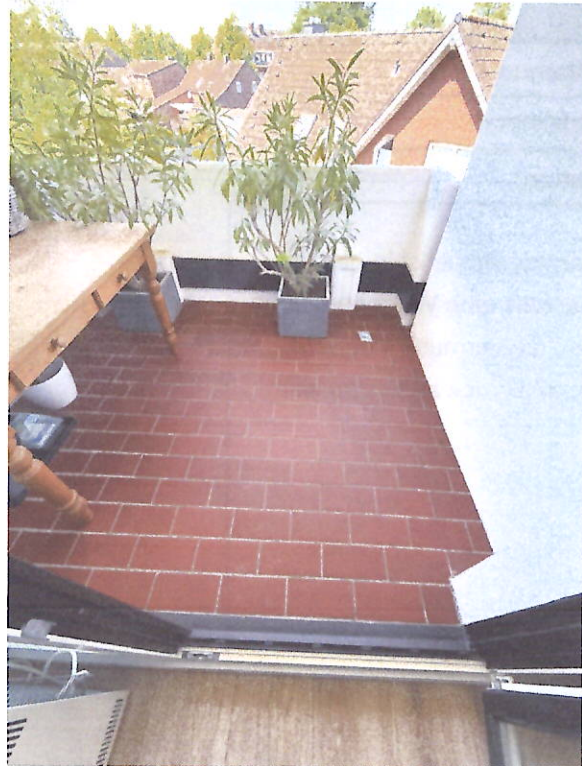
2.OG Loggia

Hier ein Übersichtsfoto nach der Kernbohrung.  
Auf diesem Balkon werden zusätzlich zu den Außeneinwirkungen auch Pflanzen bewässert.

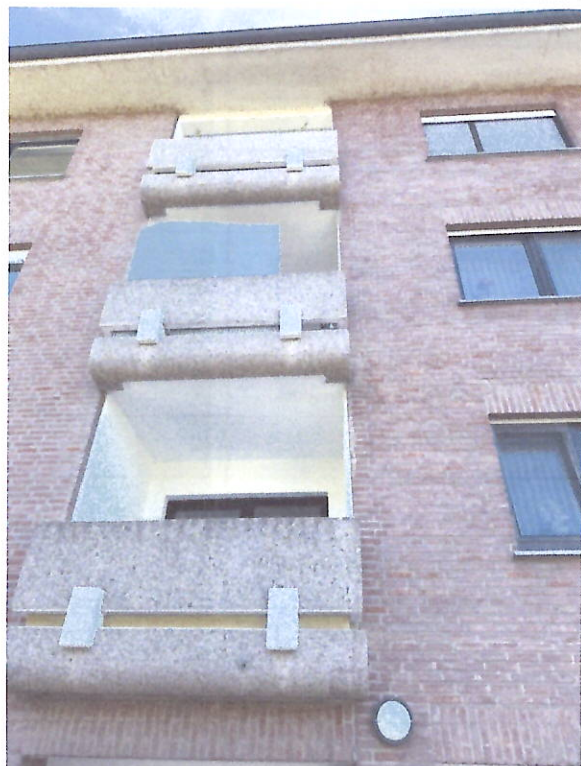
Hof

Ansicht der Balkone von unten.  
Im EG erkennt man einen Ablauf der nicht auf jedem Balkon existiert. Es sollte geklärt werden, wann dieser installiert wurde. Ob diese vorhandenen Abläufe richtig installiert wurden konnte nicht überprüft werden.  
Im Haus Nr. 47a EG links und die darüber liegenden Wohnungen sind bei jedem stärkeren Regen Wasser auf der Loggia festzustellen. Das erklärt die Feuchtigkeitserscheinungen in diesem Bereich.

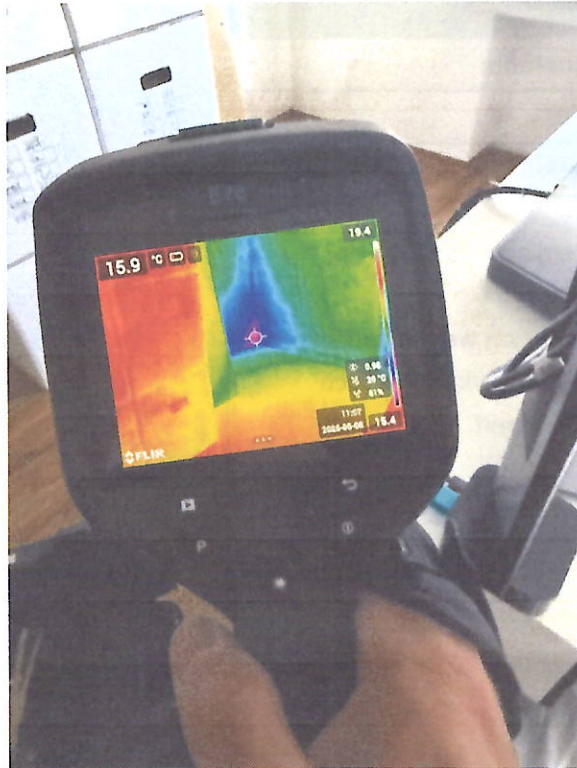
1.OG Schlafzimmer

Auf der Thermographie ist in diesem Bereich ebenfalls eine Wärmebrücke zu erkennen, die vermutlich dem Balkon Aufbau zurück zu führen ist.

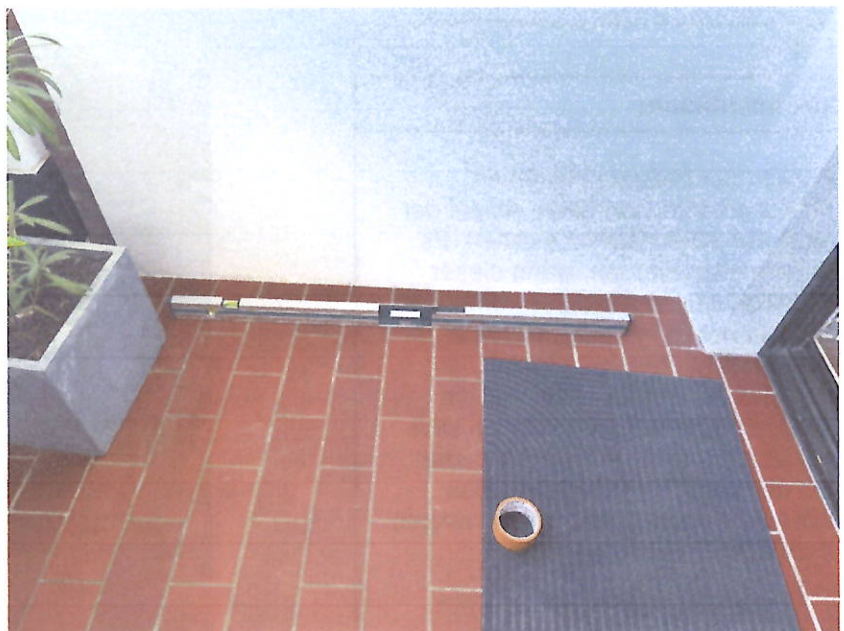
2.OG Loggia

Hier wurde ein Gefälle von 0,5-1 % vom Gebäude weg gemessen.

Zusätzlich wurde ein Bewuchs in der Dachrinne festgestellt.

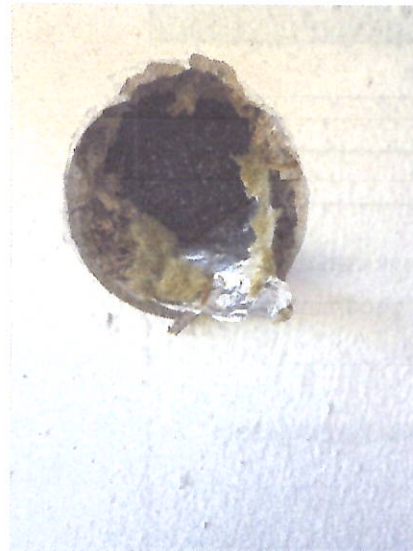
An der gedämmten Außenwand vom Schlafzimmer, die zur Loggia gerichtet ist, wurde eine Bauteilöffnung vorgenommen.

Der Aufbau ist Problematisch.  
Die Erklärung folgt im Bericht.

Rückbau der Alu kaschierten Außendämmung und der Innendämmung.  
Entfernen der Raufaser und des schimmelbelasteten Putzes.  
Danach sollte erneut eine Feuchtigkeitsmessungen durchgeführt werden, gegebenenfalls eine Darr oder CM Messung.  
Sanierung der Klinkerfassade, Fugen und Steine (Hydrophobierung)  
Diffusionsoffene Bauteile im Innenraum ertüchtigen z.B. Kalzium Delikat  
Ein richtiges Lüftungskonzept sollte erarbeitet werden sowie eine langfristige feuchte Überwachung und Raum Klimakontrolle.

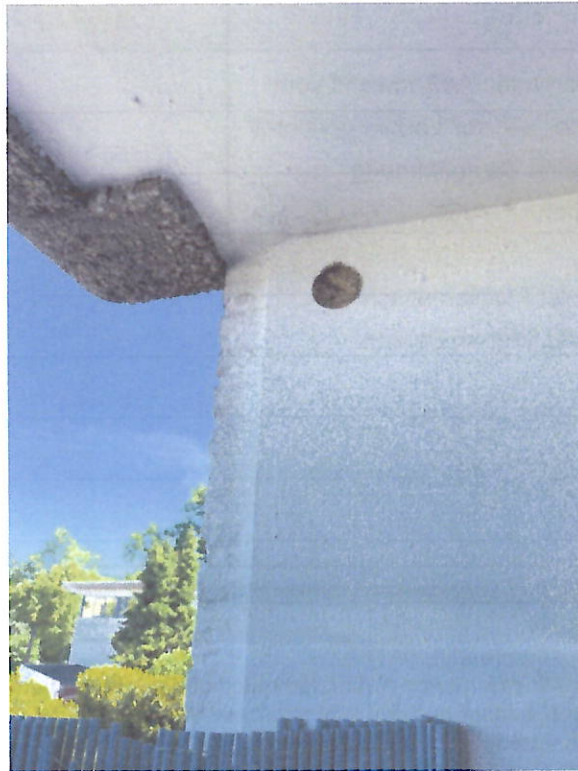
1.OG Loggia

Auf dem Bild erkennt man die Bauteilöffnung der gedämmten Schlafzimmerwand.

Diese Fassade sollte zurückgebaut werden.

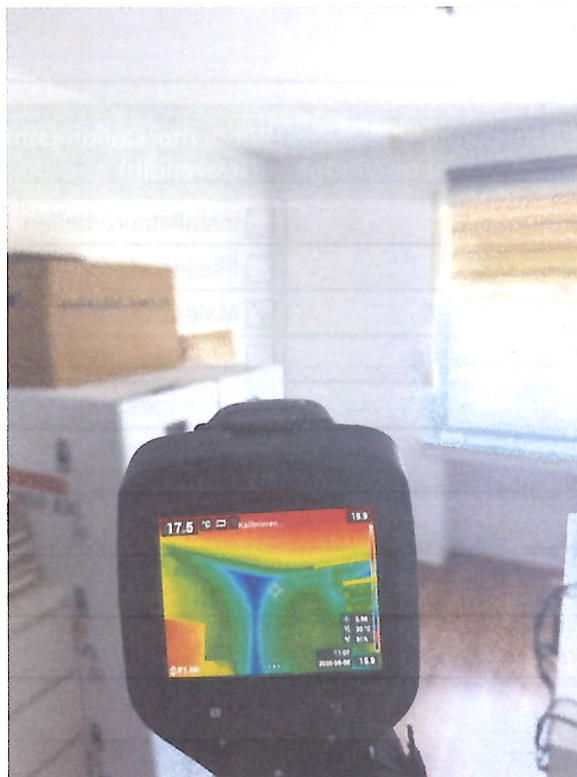
1.OG Schlafzimmer

Auf der Thermographie ist eine sehr starke Wärmebrücke erkennbar, die durch die falsch platzierte Dampfsperre verursacht wurde.

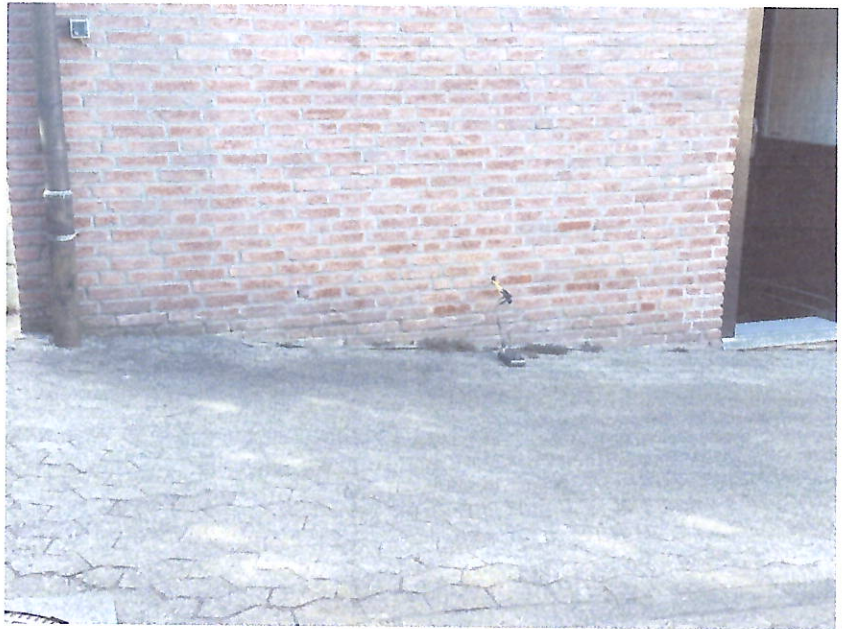
Hof

Die Feuchtigkeitsmessung hinter dem Klinker zeigte sich positiv.

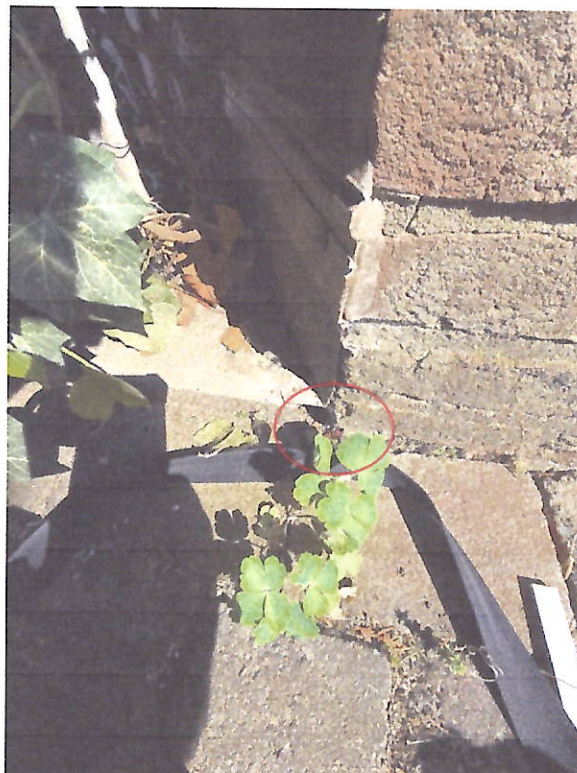
Nachbargrundstück Außenecke 47 A

Die Fassadenanschlüsse sowie Böschungsmauern wurde nicht fachgerecht abgedichtet. Hier dringt bei Regen Wasser in die Bausubstanz ein. Das ist im Keller gut erkennbar. Zu dem zeigt die Fassade einige Risse und Fehlstellen auf. An den Fensterbank Anschlüssen sind ebenfalls abgerissene Dichtungsmassen erkennbar. Mit speziellem UV Licht wurden Schimmelspuren sichtbar gemacht auch die, die schon überstrichen worden sind.

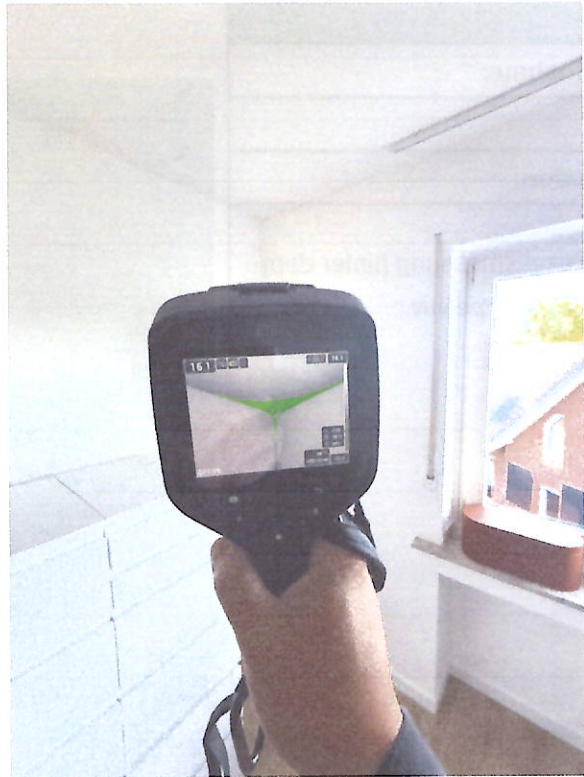
2.OG Schlafzimmer

Auf der Thermographie wurde eine Taupunktsimulation erstellt. Hier ist gut zu erkennen, dass sich die Feuchtigkeit über die Decke und Fugen darstellt. Die Außenwände wurden mit einem nicht bekannten Innendämmmaterial, circa 3 mm stark verkleidet, um das Problem zu beheben.

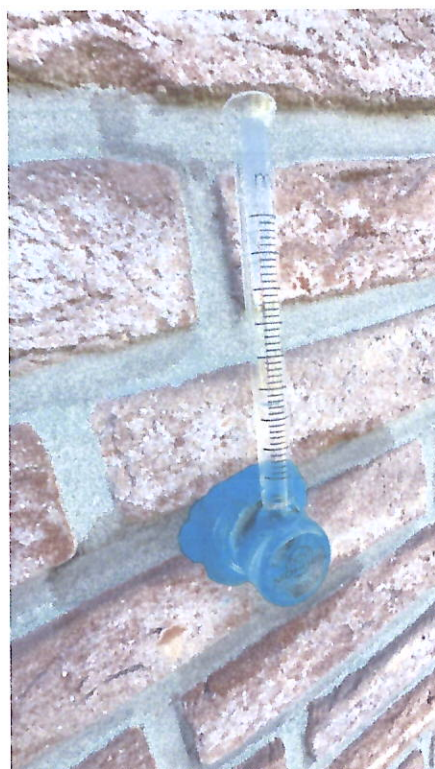
1.OG Loggia

Auf dem Bild wurde eine Prüfung nach Prof. Dr.-Ing. Carsten, eine Wasser eindringt Prüfung durchgeführt. Hier wurde festgestellt, dass die Fuge und der Klinker keine ausreichende Schlagregen Dichtigkeit aufweist.

Dies bedeutet, dass die Fassade bei jedem Niederschlag Feuchtigkeit aufnimmt.

An einer anderen Außenwand wurde eine Klinkerfassade untersucht. Gemäß Prüfung nach Prof. Dr.-Ing. Carsten wurde ein massives Wassereindringen festgestellt. Die Klinkerfassade weist damit keine ausreichende Schlagregendichtigkeit auf. Feuchtigkeit kann durch Fugen oder poröse Ziegel eindringen und in das Mauerwerk gelangen. Durch die innenliegende Dämmung entsteht eine Feuchtefalle mit starkem Schimmelrisiko.

- Rückbau der alukaschierten Außendämmung und der Innendämmung
- Entfernen der Raufasertapete und des schimmelbelasteten Putzes
- Feuchtemessungen im Wandquerschnitt (Darr-/CM-Methode)
- Sanierung der Klinkerfassade (Fugen, Hydrophobierung)
- Einsatz kapillaraktiver, diffusionsoffener Innendämmsysteme (z. B. Kalziumsilikat)
- Langfristige Feuchteüberwachung und Raumklimakontrolle
