**Wuppertal, am 5. Februar 2025**

## **Bericht GA 0238 – 25.1**

**Für das Objekt: MFH Gonellastr. 47, 47a  
40668 Meerbusch  
Feuchteschäden Balkone**

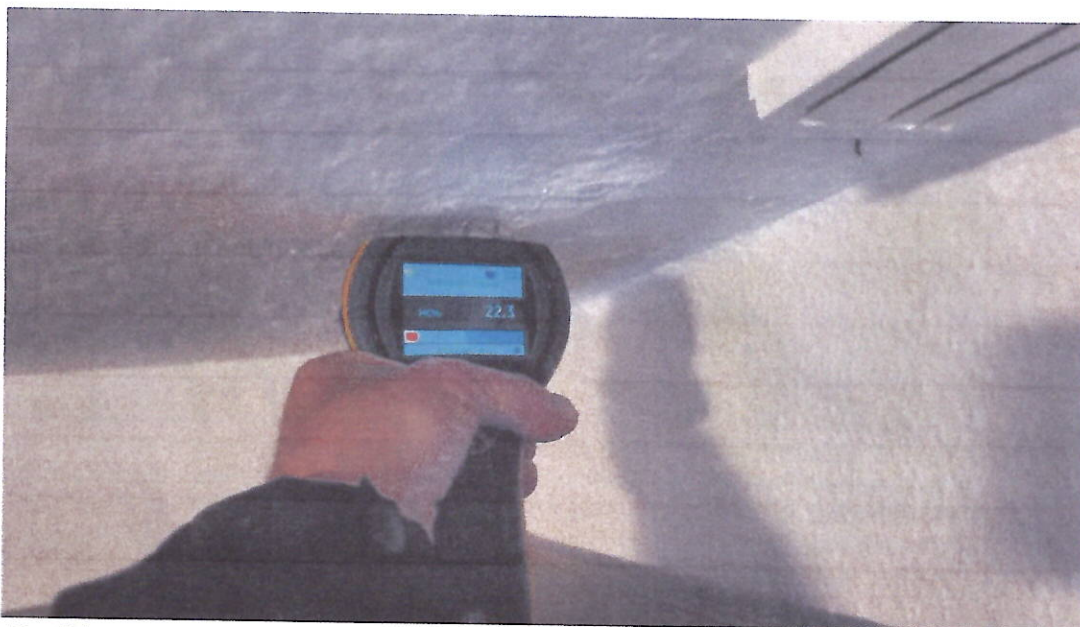
**Bild 1:**

47a. EG : Feuchtemessung im Deckenbereich einer Raumecke des Wohnzimmers in der sich darüber ein Balkon des 1.OG befindet. An dieser Stelle hat sich die Raufasertapete wahr – scheinlich in Folge Feuchteinwirkung von oben gewölbt.

Die im EG, Haus 47a und in Haus 47, 1.OG besichtigten Wand - und Deckenflächen grenzten alle an die Balkone der Gebäuderückseite an, was die Vermutung nahe legte, daß von dort kommend Undichtigkeiten des Balkonaufbaus und der Abdichtung für die Erscheinungen verantwortlich sein könnten.

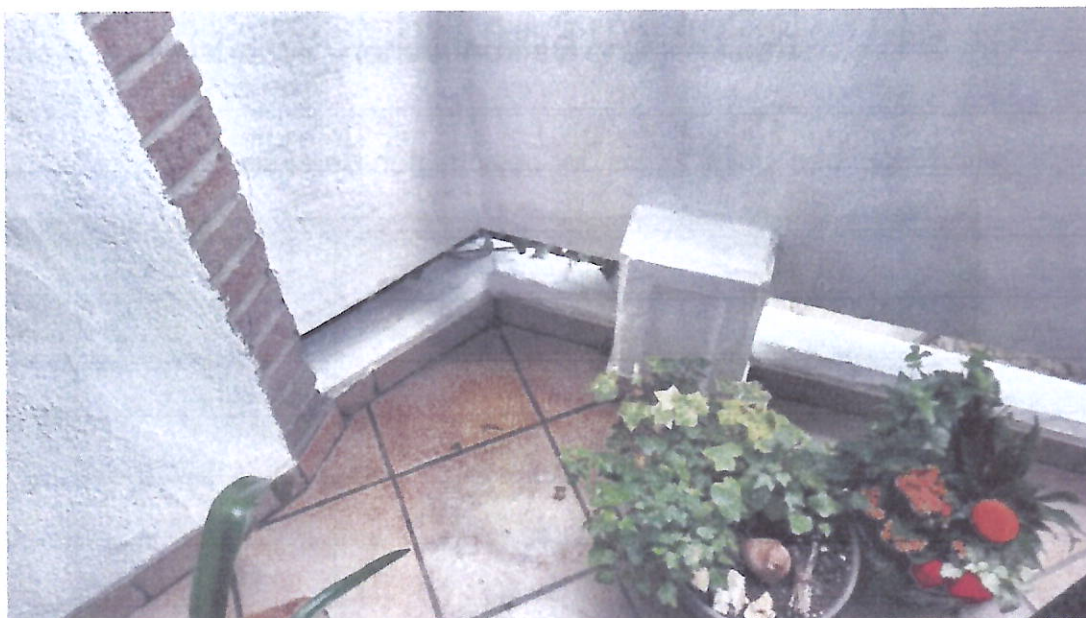
**Bild 3:**

47a, EG, Balkon: Blick auf die geflieste Balkonoberfläche, insbesondere den schmalen, auskragenden Bereich, der direkt regnet werden kann. Die Fliesenfläche besitzt einen Fliesensockel, keinen Balkoneinlauf (Gully) und keinen Notüberlauf ins Freie. Die Durchgehende Betonaufkantung zur Außenseite ist ca. 8 cm hoch und verhindert das Abfließen von Nässe.

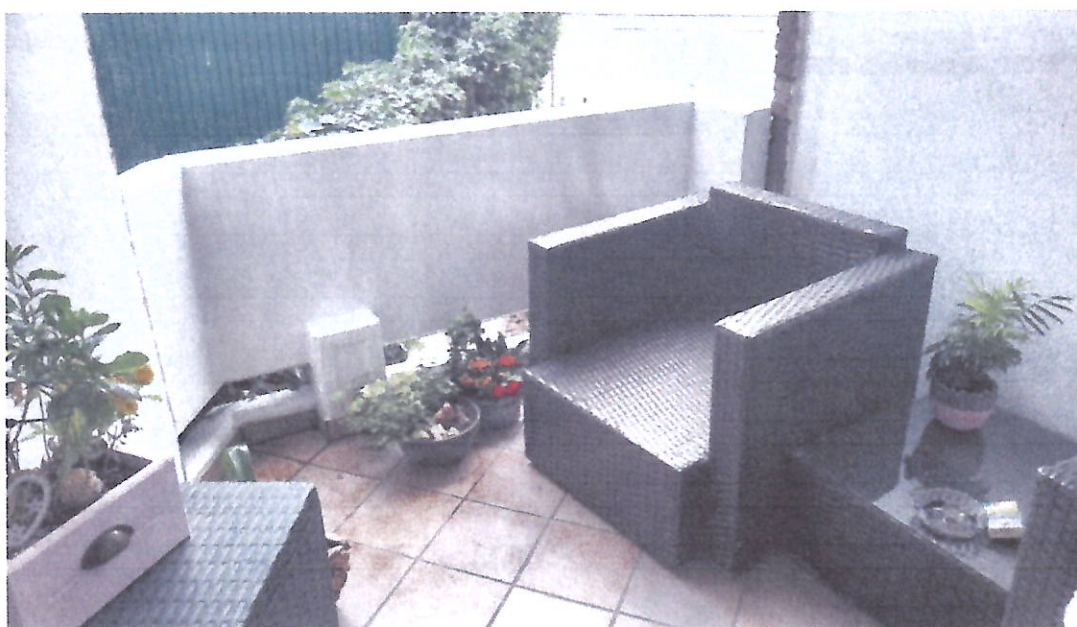
**Bild 4:**

47a, EG, Balkon: Blick auf den vorderen Balkonabschluss. Man sieht, daß die Brüstung und die untere Aufkantung die Balkonoberfläche nach außen begrenzt, so daß die gesamte Fläche allseitig, ähnlich eines Flachdaches, umschlossen ist.

In der Tat zeigte sich auf allen besichtigten Balkonen der Gebäuderückseite, daß sie in Bezug auf gültige Anforderungen der dafür zuständigen Normen und Regelwerke erhebliche Baumängel besitzen. Denn im Grunde stellen alle Balkone, die Bauweise scheint überall gleich zu sein, durch ihre allseitig umschlossene Ausführung die Bauform eines Flachdaches dar.

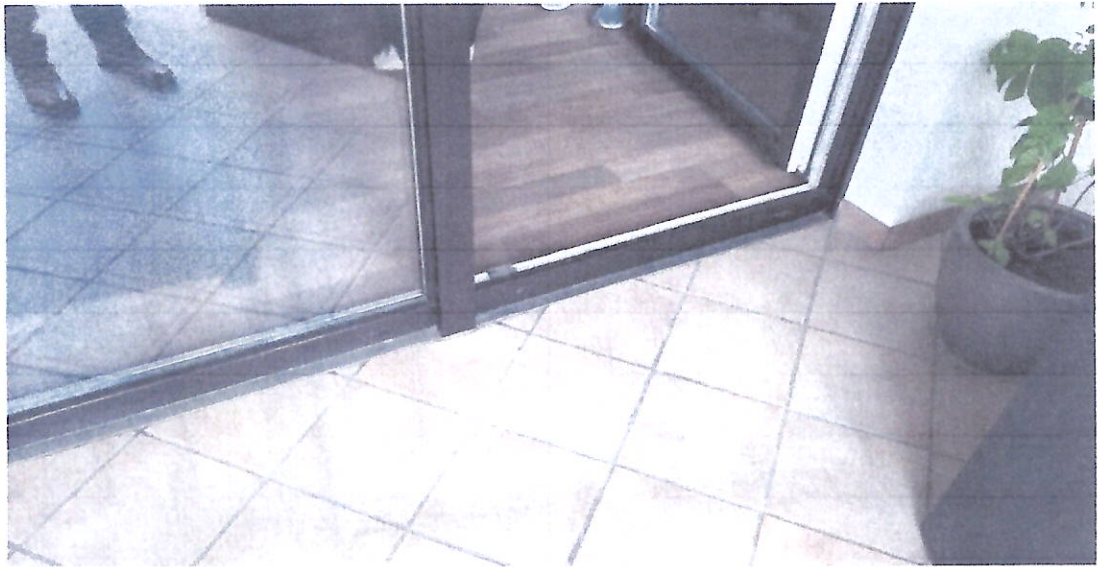
**Bild 5:**

47a, EG, Balkon: Blick auf die Türanlage, die einen fast barrierefreien Zugang zur überdachten Balkonfläche besitzt. Die in diesem Fall sehr niedrige Schwelle, die nur aus dem Rahmenunterteil selbst ohne separate Aufkantung besteht, bietet keinen Schutz vor Staunässe, entspricht nicht den gültigen Fachregeln, ist aber durch die tief im Gebäude liegende Position weitgehend geschützt. Allerdings kann bei Anstau von größeren Regenwassermengen, die sich ohne Gully und Notablauf im Extremfall auf der Fläche bilden könnten, Wasser über das Fensterelement ins Gebäude eintreten.

4. Ein funktionierendes Gefälle auf Abdichtung oder wasserführender Ebene von min. 1,5% zum Dacheinlauf, damit Pfützenbildung verhindert wird.
5. Eine mindestens 5 cm hohe Schwellenausbildung mit direkter Ableitung von Schwallwasser (z.B. Drainroste) am bodentiefen Tür- und Fensterelement.

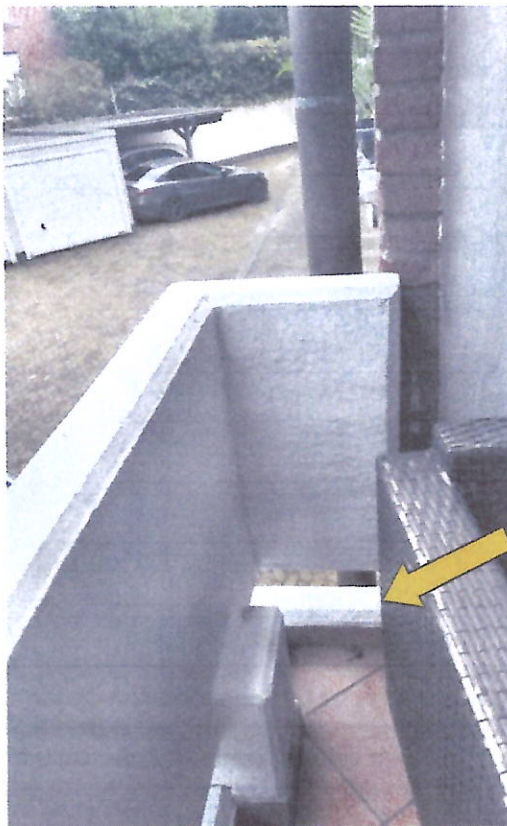
**Bild 6:**

47a, EG, Balkon: Blick entlang der Gebäude – rückfront. Direkt neben dem Balkon befindet sich ein vom Dach kommendes Regenfallrohr, an das man die Balkonfläche mit einem Abzweig anschließen und somit entwässern könnte.

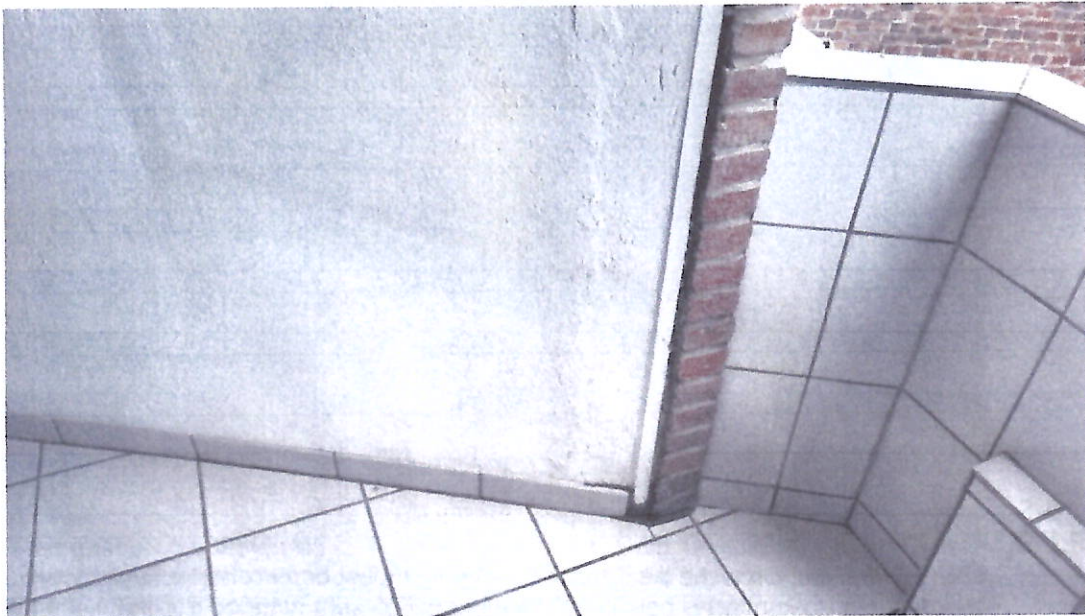
**Bild 7:**

47a, 1.OG, Balkon: Auf der überdachten Balkonfläche des 1.OG, die sich genau über der im EG befindet, sind Boden und die gesamte Brüstung gefliest. Da sich auch hier keine Entwässerungsmöglichkeit befindet, ist auch diese Balkonfläche wannenartig umschlossen, so daß eindringendes Regenwasser nicht abfließen, höchstens mit der Zeit verdunsten kann. Anstauendes Wasser steht auch hier daher übermäßig lange auf dem Fliesenbelag.

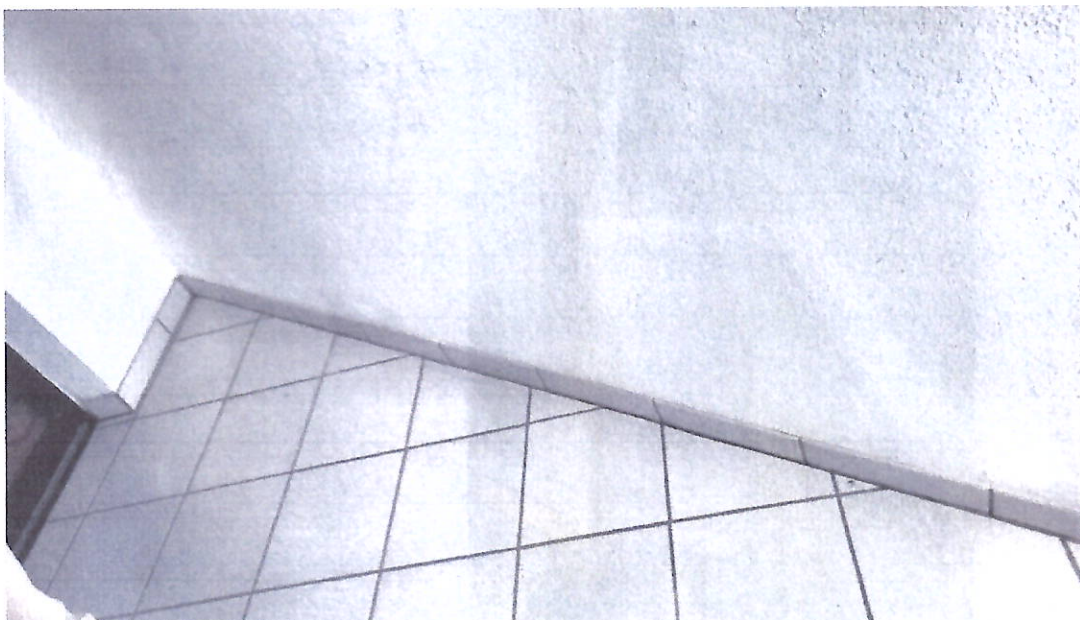
**Bild 8:**

47a, 1.OG, Balkon: Blick auf die weitere Ausbildung der Balkonoberfläche bis zur auch hier sehr niedrigen Türschwelle. Auch hier gilt das in Bild 5 geschilderte Risiko in Bezug auf Staunässe, was aber insbesondere durch die überdachte Lage, weit entfernt vom Außenbereich, als gering einzustufen ist.

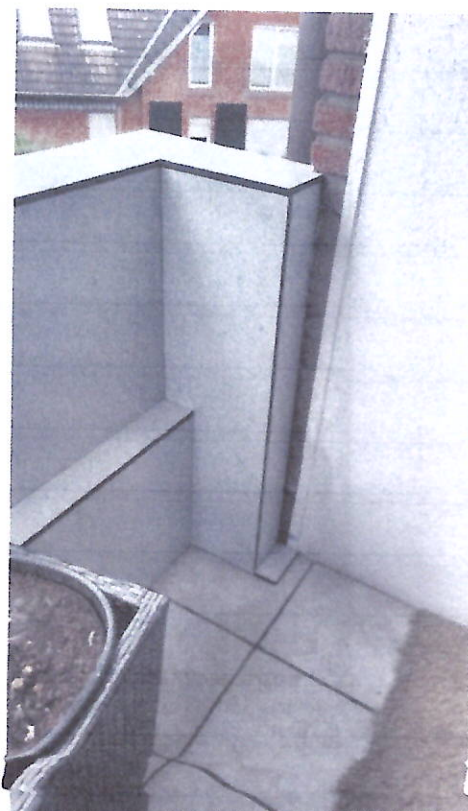
**Bild 10:**

47a, 2.OG, Balkon: Blick auf die innenseitig mit Fassadenplatten verkleidete Brüstung sowohl seitlich zur Giebelwand als auch nach rechts in Richtung Gebäudemitte. Man erkennt, die geflieste Bodenfläche, hier sogar ohne Sockel, einen Teppichboden und die ummantelte Betonbrüstung, durch die eintreibendes Regenwasser auch hier nicht abfließen kann.

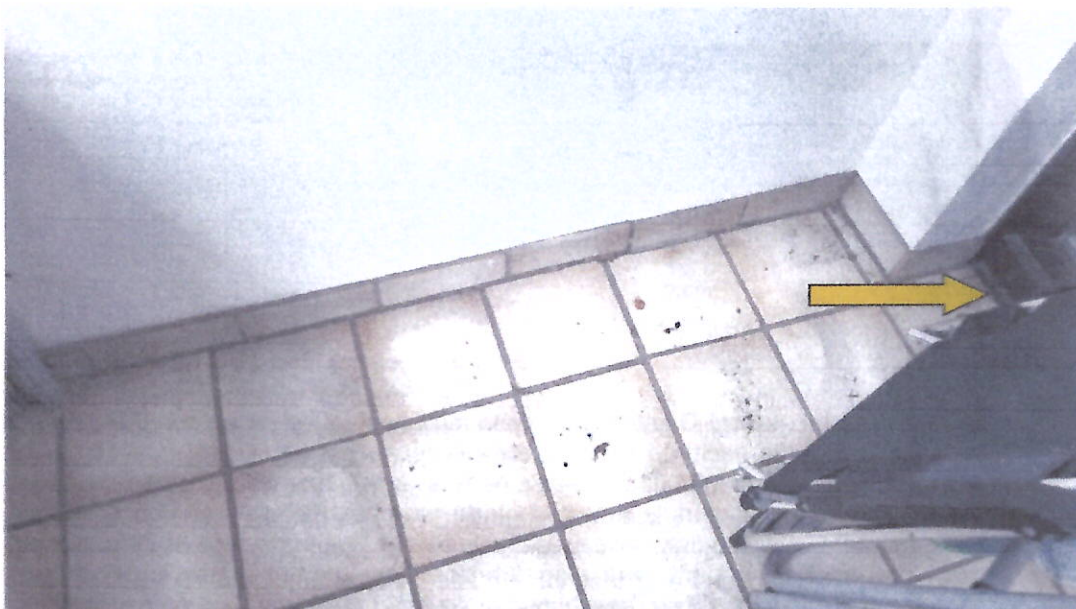
**Bild 11:**

47, 1.OG rechts. Balkon: Auch diese Balkonfläche ist gefliest, besitzt einen Fliesensockel und ebenfalls keine Entwässerungsmöglichkeit. Die Schwellenhöhe ist wie vor ebenfalls sehr niedrig, da der Fensterrahmen auf Höhe Balkonbelag aufsteht.

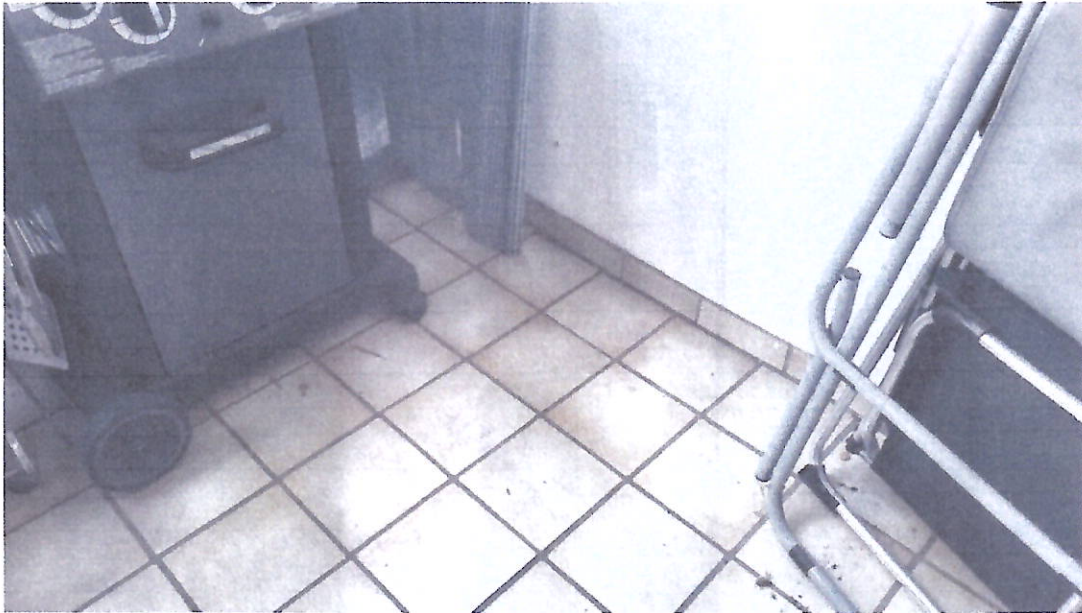
**Bild 12:**

47, 1.OG rechts, Balkon: Blick auf die Balkonoberfläche in Richtung Brüstung, die aber hier nicht zugänglich bzw. einsehbar war. Sie ist ebenso geschlossen und verhindert das Abfließen von eintretendem Niederschlag.

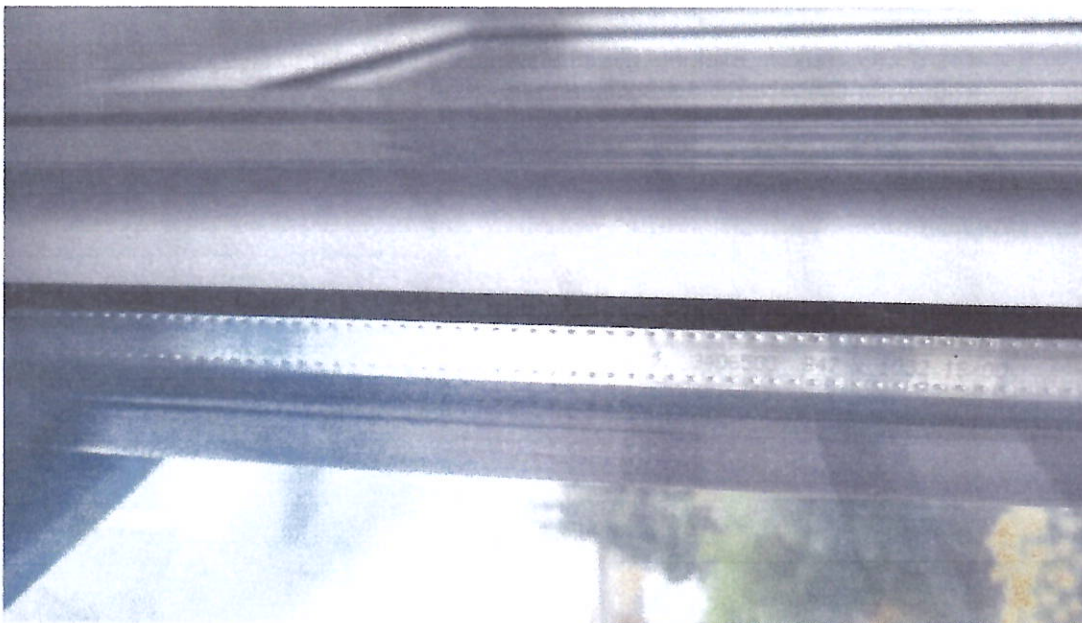
**Bild 13:**

47, 1.OG rechts, Innen: Da es in der Wohnung Feuchteflecken an den Wänden gibt, lohnt ein Blick auf die Qualität der nachträglich verbauten Isolierverglasung. Das Produkt Isopane Silverstar EN Plus AR stammt aus 2008 und besitzt eine Argongasfüllung im Scheibenzwischenraum, die die Wärmedämmqualität damals zusätzlich verbessert hat. Ein Ug-Wert von 1,1 W/mK ist für die (noch unbekannte) Bauweise der Außenwandhülle dieses Gebäudes aus 1974 sicher eine Aufwertung, stellt aber auch bei ungenügend ausgeführter Heiz- und Lüftungsweise eine Herausforderung in Bezug auf thermischen Feuchteschutz dar, da die Schimmelgefahr an geometrischen Wärmebrücken (innere Außenwandecken) steigt. Allerdings wird im Gebäude noch keine Schimmelbefall beanstandet.

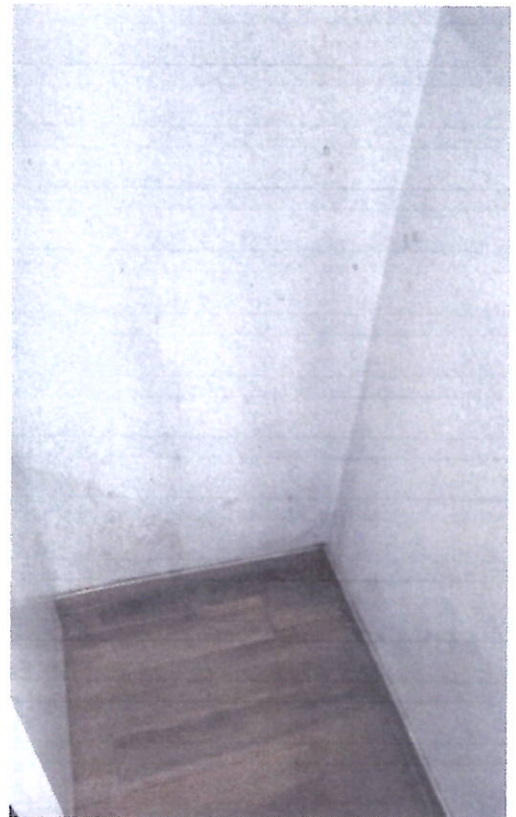
**Bild 15:**

47, 1.OG rechts, Innen: Feuchtemessungen an Innenwandoberflächen der Außenwand zum Balkon. Das Instrument zeigt einen sehr hohen kapazitiv gemessenen Feuchtwert. Allerdings könnten auch Stahleinlagen in der Wand mit möglicher Stahlbetonbauweise den Wert ungünstig beeinflussen. Hier wären zur Verifizierung des Messwertes Materialproben unumgänglich. An einer weiteren Stelle, angrenzend an den Balkon, waren deutliche Feuchteflecken ersichtlich. Allerdings war die Rauhfasertapete insgesamt schlecht und ungleichmäßig gestrichen.

Diese Schäden, die sich als Wölbungen der Tapete und Feuchtflecken darstellten, waren zwar optisch deutlich erkennbar und es konnte messtechnisch auch erhöhte Bauteilfeuchte nachgewiesen werden, aber negative Veränderungen in Form von Schimmel waren (noch) nicht entstanden.

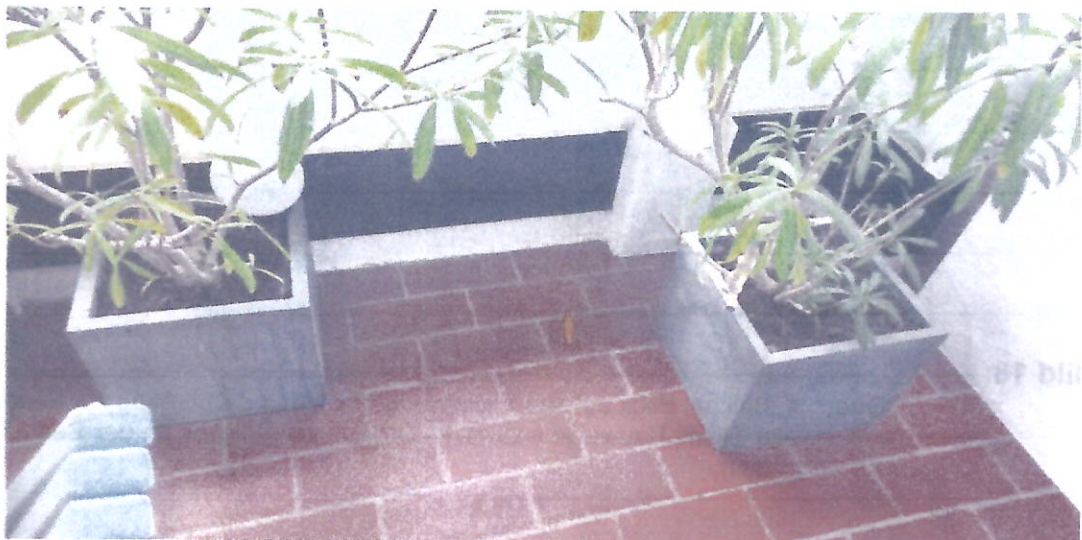
**Bild 16:**

47, 2.OG rechts, Balkon: Auf dem Balkon über dem zuvor gezeigten befindet sich ebenfalls ein Fliesenbelag in einer wieder anderen Ausführung mit anderen Formaten. Ein Fliesensockel zur aufgehenden Wand fehlt, ebenfalls wie bisher jedwede Entwässerungsmöglichkeit, da die Brüstung auch hier geschlossen ist.

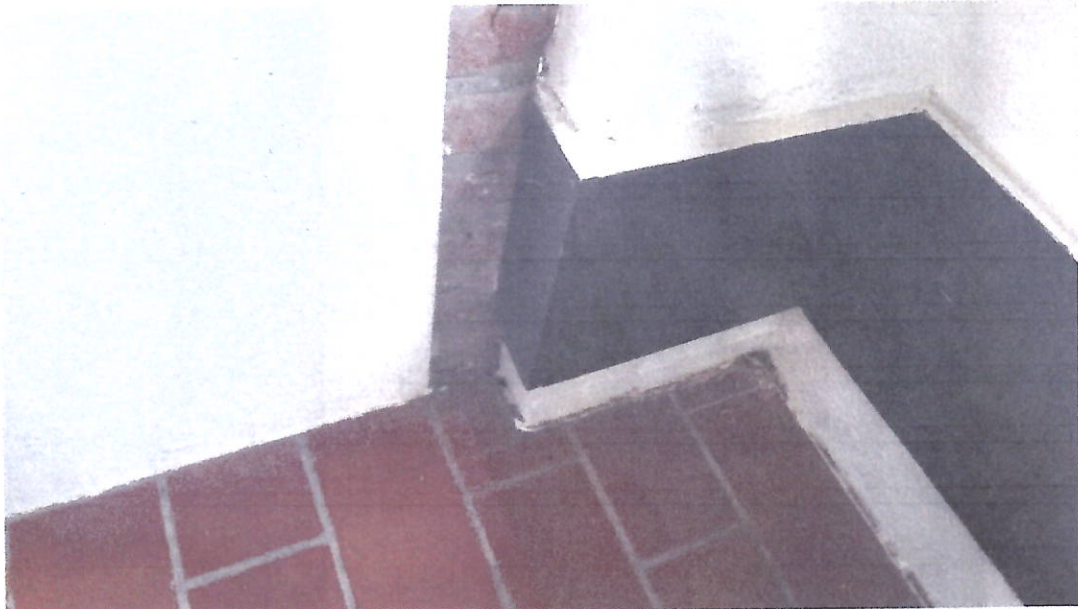
**Bild 17:**

47, 2.OG rechts, Balkon: Blick auf Übergang Fliesenboden zur Brüstung, die nachträglich auch hier komplett nach außen geschlossen ist.

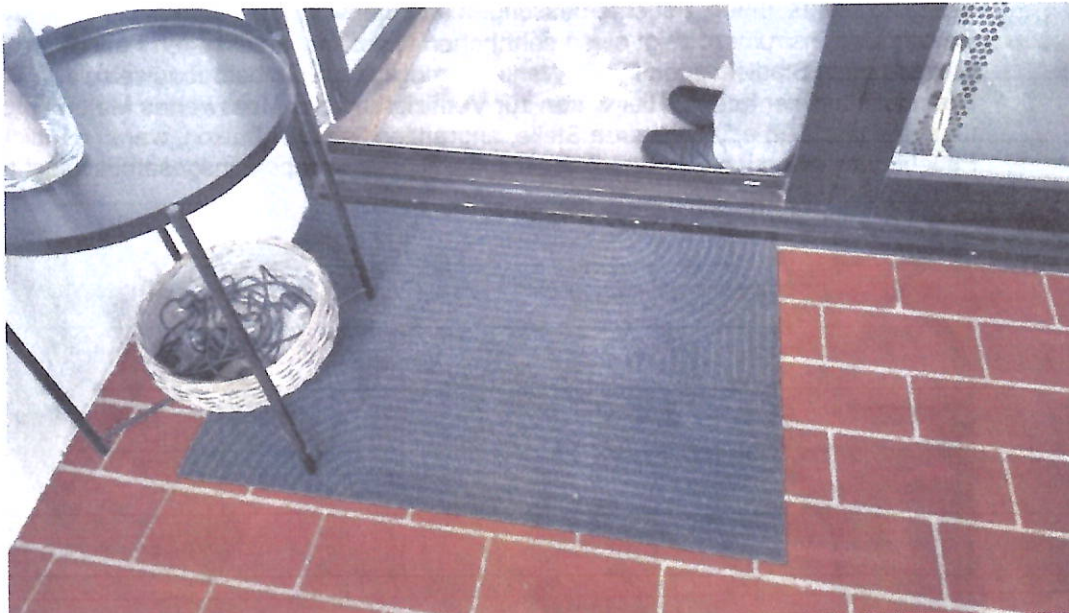
**Bild 18:**

47, 2.OG rechts, Balkon: Blick auf den Fliesenbodenbelag und Übergang zur Fensteranlage mit niedriger Schwelle. Diese Bauweise scheint im Bereich der Balkone an der Gebäuderückseite überall gleich zu sein.

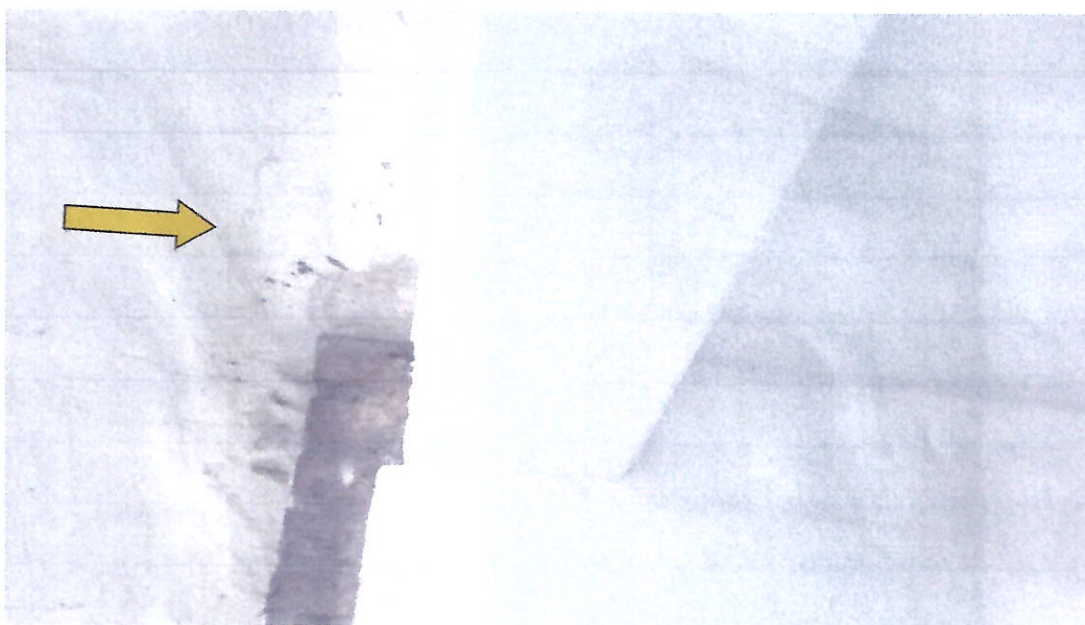
**Bild 19:**

47, 2.OG rechts, Balkon: Beim Blick nach oben erkennt man Feuchteflecken oder Wasserkränze unter dem äußeren Dachüberstand. Diese deuten auf eine frühere oder aktuelle? Undichtigkeit im darüber befindlichen Steildachbereich hin.

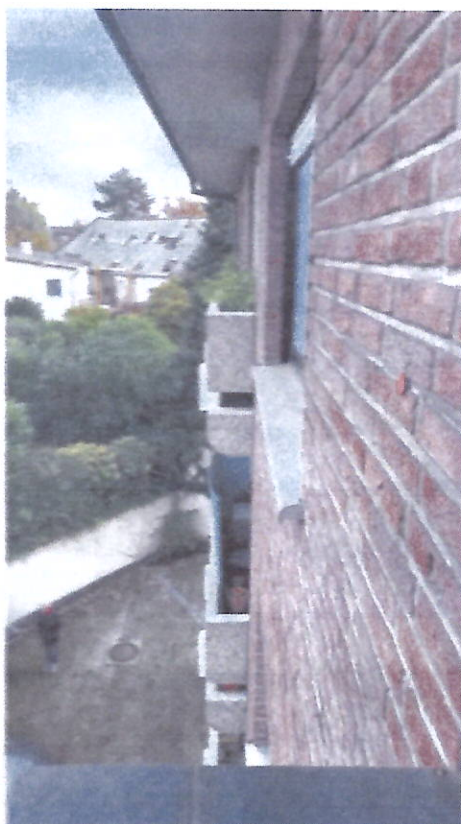
**Bild 20:**

47, 2. OG links: Blick vom Balkon der mittleren Wohnung im 2.OG in Richtung der Balkone von Haus 47 rechts. Man erkennt den nur geringfügig auskragenden Anteil der überdachten Balkonflächen und den darüber weit ausladenden Dachüberstand.

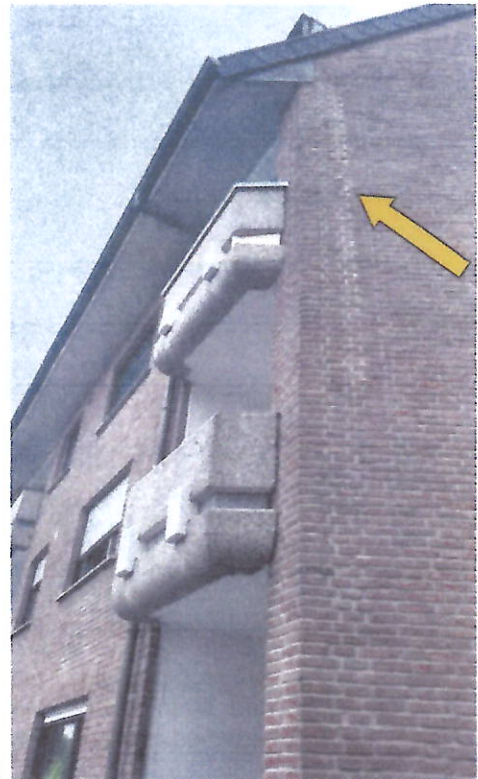
**Bild 22:**

47a, Ansicht Rück – und Giebelseite: Auch hier gut sichtbar, daß die Balkonflächen durch ihre Überdachung und den Dachüberstand eigentlich gut vor Regenbewässerung geschützt sind und wahrscheinlich damals deshalb gar keine Entwässerung geplant war, weil sie vom Architekten als nicht notwendig angesehen wurde.

Auffällig an der Giebelwand ist ein senkrecht verlaufender, partiell heller erscheinender Streifen in der Verfugung. Es wäre interessant zu erfahren, ob und warum hier evtl. Ausbesserungen stattgefunden haben.

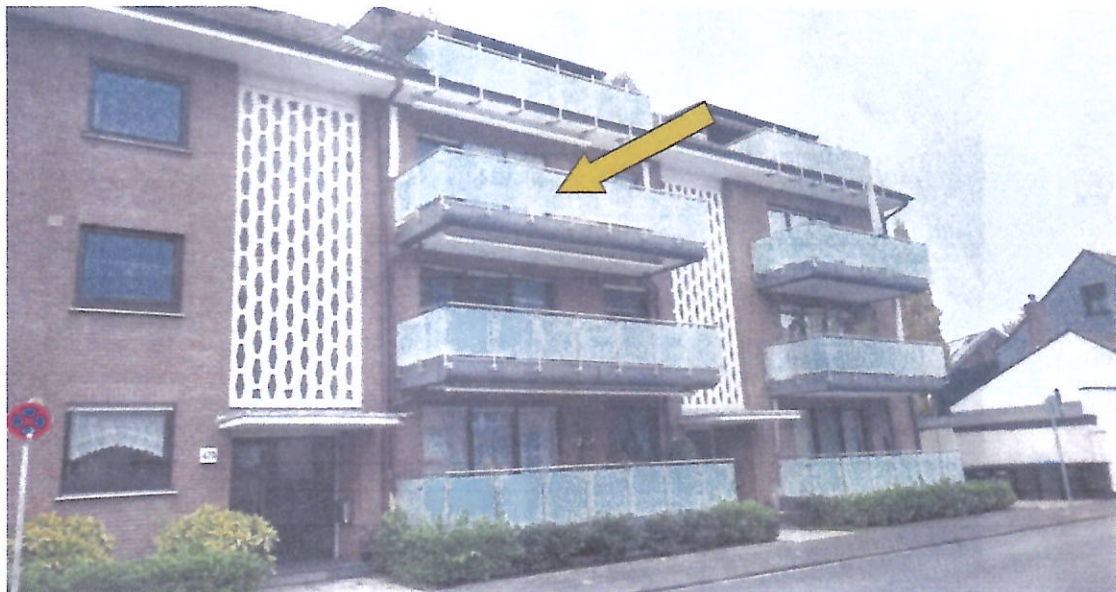
**Bild 23:**

47, Vorderansicht : Sämtliche Balkone sind vor einiger Zeit mit einer Flüssigkunststoffabdichtung und zus. Fallrohren zur Verbesserung der Entwässerung saniert worden. Beim Rundgang hat dazu eine Besichtigung des Balkones im 2.OG, Mitte stattgefunden.

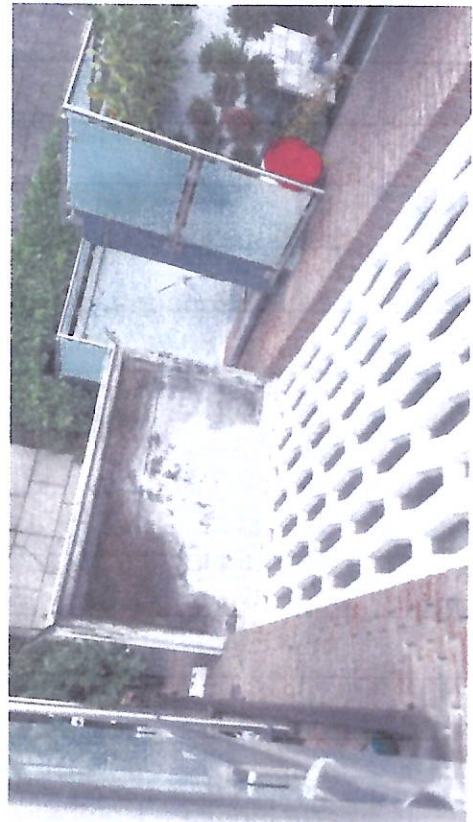
**Bild 25:**

47, 2.OG links vorne, Balkon: Gut zu erkennen die Flüssigbeschichtung der Balkonfläche sowie der Wandanschlüsse. Vergessen wurde nach dem Abbruch vorher existierender Betonbrüstungen zugunsten der Stahl-Glasgeländer die Klinkerfassade zu reinigen und die zuvor ausgeklinkte ALU-Fensterbank zu ersetzen.
