AW: [Akt-004189]WEG Gonellastr.47 / 47a, Meerbusch; Gutachten  
Bradley Schadensmanagement

Baudiagnostik Feuchtigkeitsschäden Loggia/ Balkone

# LECKORTUNGSBERICHT

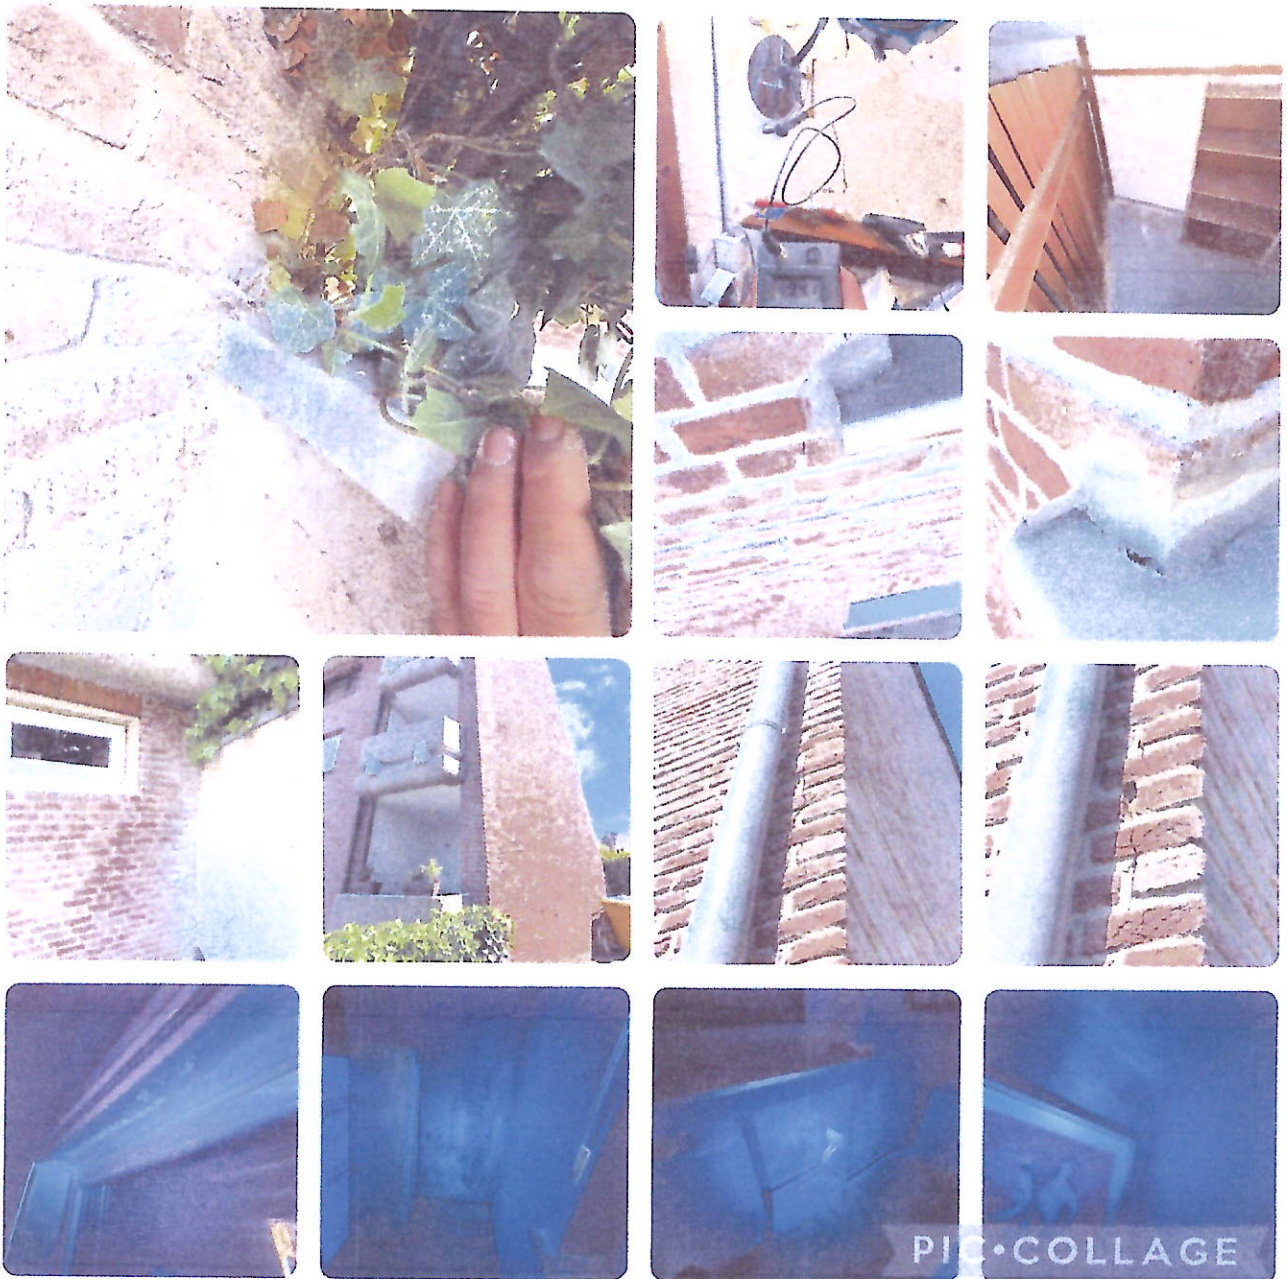
## 5. Foto

Die Feuchtigkeitsmessung hinter dem Klinker zeigte sich positiv.

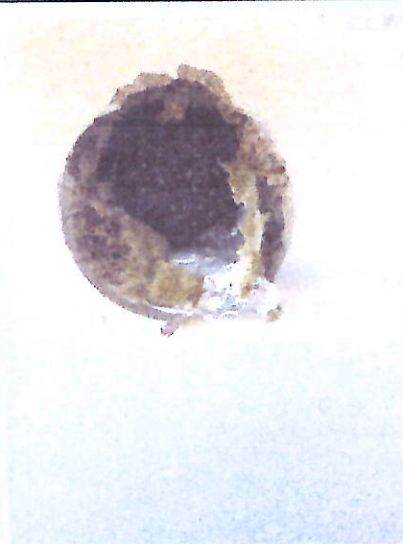
An der gedämmten Außenwand vom Schlafzimmer, die zur Loggia gerichtet ist, wurde eine Bauteilöffnung vorgenommen.

Der Aufbau ist Problematisch.  
Die Erklärung folgt im Bericht.

Rückbau der Alu kaschierten Außendämmung und der Innendämmung.  
Entfernen der Raufaser und des schimmelbelasteten Putzes.  
Danach sollte erneut eine Feuchtigkeitsmessungen durchgeführt werden, gegebenenfalls eine Darr oder CM Messung.  
Sanierung der Klinkerfassade, Fugen und Steine (Hydrophobierung)  
Diffusionsoffene Bauteile im Innenraum ertüchtigen z.B. Kalzium Delikat  
Ein richtiges Lüftungskonzept sollte erarbeitet werden sowie eine langfristige feuchte Überwachung und Raum Klimakontrolle.

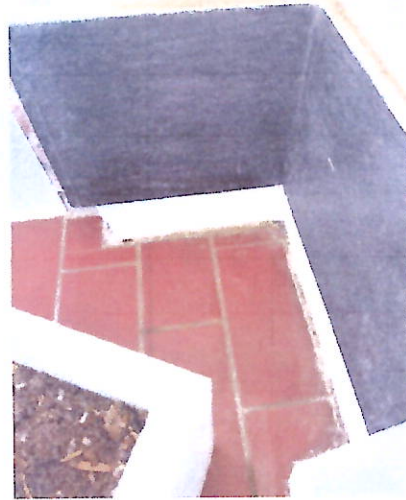
Zusätzlich sind Wasserspuren und Laufspuren erkennbar, spätestens jedoch mit Einsatz von speziellem UV Licht.

Unter den Blumenkübeln zeigt sich die Terrakottafliese als durchfeuchtet.

Hier kann nur ein vollständiger Rückbau des Bodenaufbaus empfohlen werden.

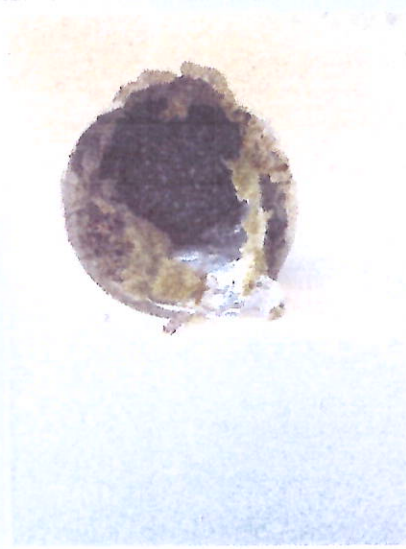
An der gedämmten Außenwand vom Schlafzimmer, die zur Loggia gerichtet ist, wurde eine Bauteilöffnung vorgenommen.

Der Aufbau ist Problematisch.  
Die Erklärung folgt im Bericht.

Rückbau der Alu kaschierten Außendämmung und der Innendämmung.  
Entfernen der Raufaser und des schimmelbelasteten Putzes.  
Danach sollte erneut eine Feuchtigkeitsmessungen durchgeführt werden, gegebenenfalls eine Darr oder CM Messung.  
Sanierung der Klinkerfassade, Fugen und Steine (Hydrophobierung)  
Diffusionsoffene Bauteile im Innenraum ertüchtigen z.B. Kalzium Delikat  
Ein richtiges Lüftungskonzept sollte erarbeitet werden sowie eine langfristige feuchte Überwachung und Raum Klimakontrolle.

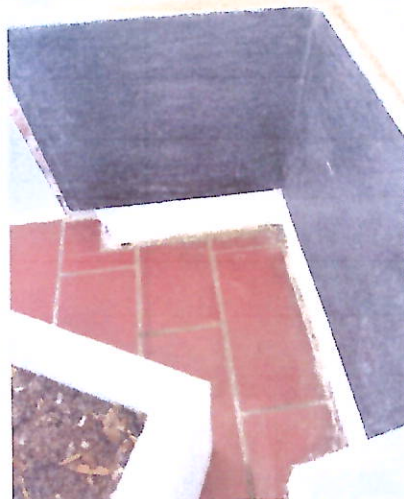
Zusätzlich sind Wasserspuren und Laufspuren erkennbar, spätestens jedoch mit Einsatz von speziellem UV Licht.

Unter den Blumenkübeln zeigt sich die Terrakottafliese als durchfeuchtet.

Hier kann nur ein vollständiger Rückbau des Bodenaufbaus empfohlen werden.
