[Akt-004189]WEG Gonellastr.47 / 47a, Meerbusch; Gutachten Bradley Schadensmanagement

# LECKORTUNGSBERICHT

**Baudiagnostik – Feuchtigkeitsschaden Loggia/Balkon**

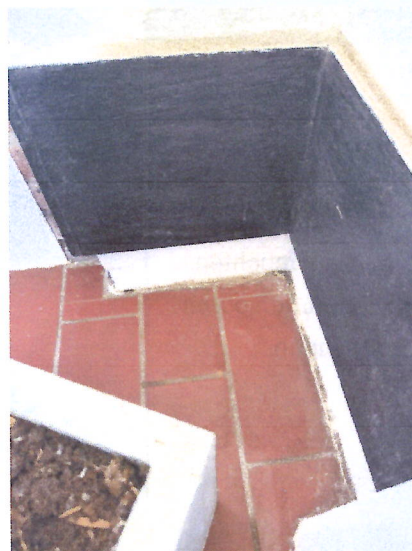
Zusätzlich sind Wasserspuren und Laufspuren erkennbar, spätestens jedoch mit Einsatz von speziellem UV Licht.

Unter den Blumenkübeln zeigt sich die Terrakottafliese als durchfeuchtet.

Wie oben erwähnt, sind die feuchten Fliesen und Fugen, sowie Laufspuren am Blumenkübel zu erkennen.

Wir haben eine ca. 1,5 cm dicke Natursteinfliese, darunter liegend ein durchfeuchteter Zementestrich auf einer Sperrschicht, in Form einer Folie oder Anstrich.

Hier kann nur ein vollständiger Rückbau des Bodenaufbaus empfohlen werden.

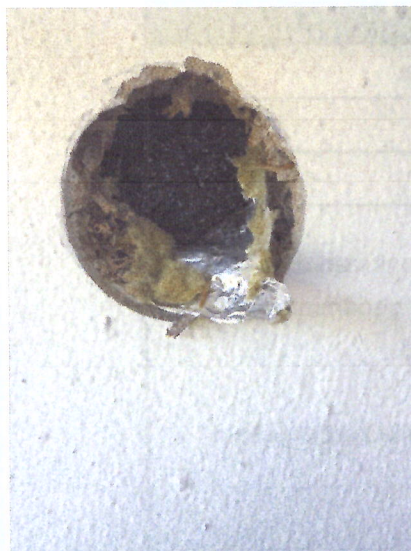
An der gedämmten Außenwand vom Schlafzimmer, die zur Loggia gerichtet ist, wurde eine Bauteilöffnung vorgenommen.

Der Aufbau ist Problematisch.  
Die Erklärung folgt im Bericht.

Auf der Thermographie wurde eine Taupunktsimulation erstellt. Hier ist gut zu erkennen, dass sich die Feuchtigkeit über die Decke und Fugen darstellt. Die Außenwände wurden mit einem nicht bekannten Innendämmmaterial, circa 3 mm stark verkleidet, um das Problem zu beheben.

Dies bedeutet, dass die Fassade bei jedem Niederschlag Feuchtigkeit aufnimmt.

Die Feuchtigkeitsmessung hinter dem Klinker zeigte sich positiv.

Rückbau der Alu kaschierten Außendämmung und der Innendämmung.  
Entfernen der Raufaser und des schimmelbelasteten Putzes.  
Danach sollte erneut eine Feuchtigkeitsmessungen durchgeführt werden, gegebenenfalls eine Darr oder CM Messung.  
Sanierung der Klinkerfassade, Fugen und Steine (Hydrophobierung)  
Diffusionsoffene Bauteile im Innenraum ertüchtigen z.B. Kalzium Delikat  
Ein richtiges Lüftungskonzept sollte erarbeitet werden sowie eine langfristige feuchte Überwachung und Raum Klimakontrolle.
