[Akt-004189]WEG Gonellastr.47 / 47a, Meerbusch; Gutachten Bradley Schadensmanagement

# LECKORTUNGSBERICHT

## Baudiagnostik – Feuchtigkeitsschaden Loggia/Balkon

## Baudiagnostik zur Schimmelbildung im Bereich der Fassadendämmung Balkon

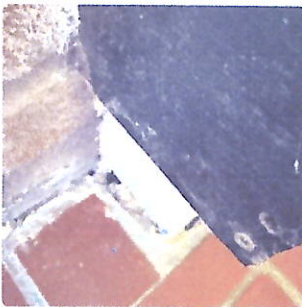
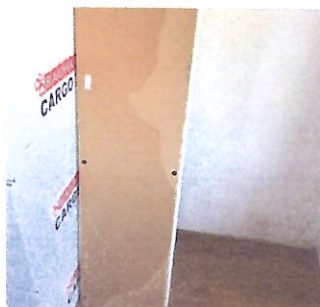
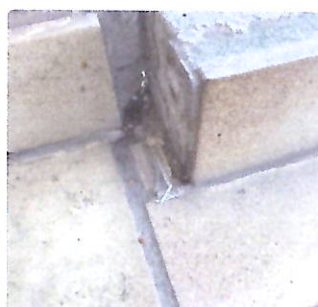
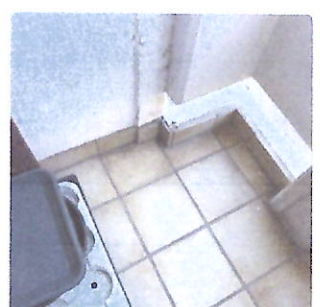
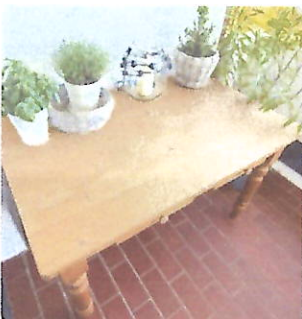
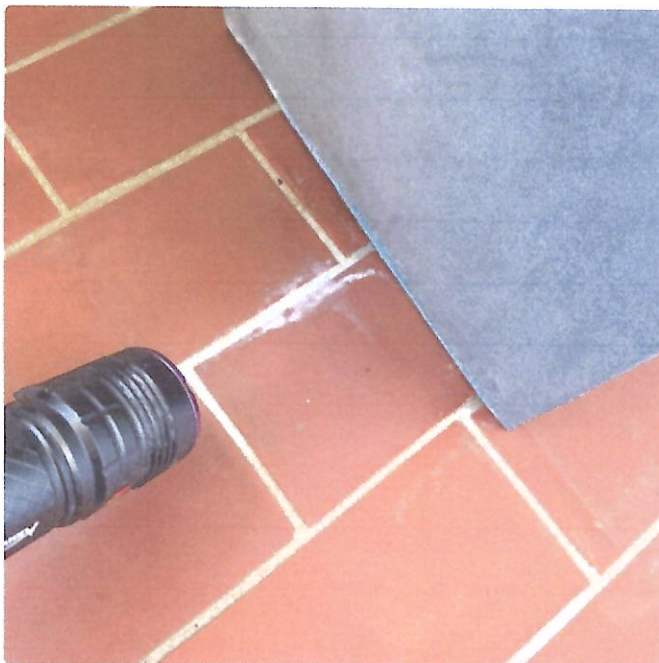
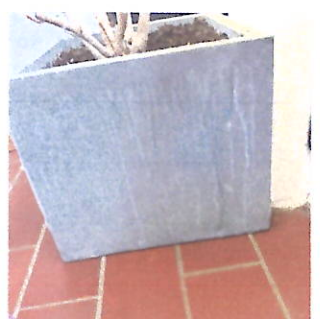
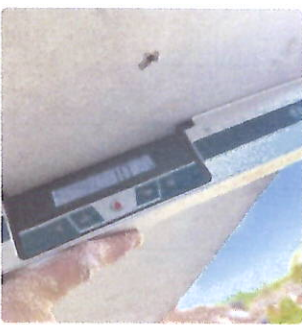
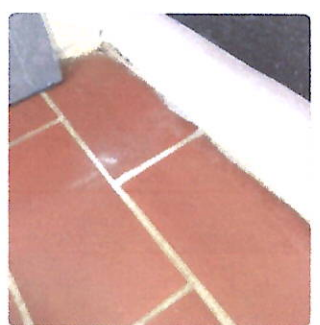
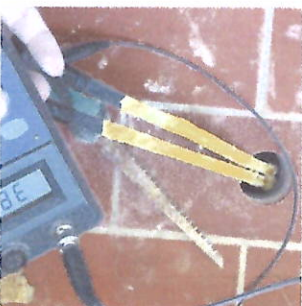
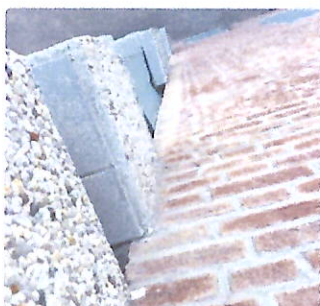
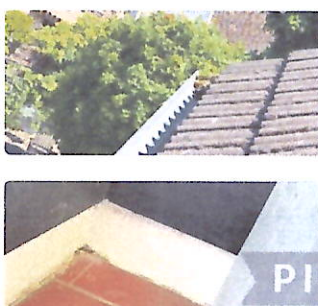
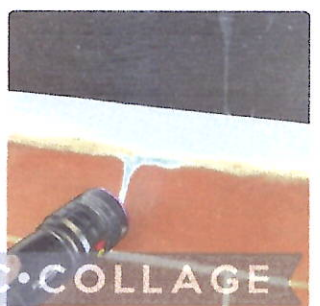
Unter den Blumenkübeln zeigt sich die Terrakottafliese als durchfeuchtet.

Wie oben erwähnt, sind die feuchten Fliesen und Fugen, sowie Laufspuren am Blumenkübel zu erkennen.

Wir haben eine ca. 1,5 cm dicke Natursteinfliese, darunter liegend ein durchfeuchteter Zementestrich auf einer Sperrschicht, in Form einer Folie oder Anstrich.

Rückbau der Alu kaschierten Außendämmung und der Innendämmung.  
Entfernen der Raufaser und des schimmelbelasteten Putzes.  
Danach sollte erneut eine Feuchtigkeitsmessungen durchgeführt werden, gegebenenfalls eine Darr oder CM Messung.  
Sanierung der Klinkerfassade, Fugen und Steine (Hydrophobierung)  
Diffusionsoffene Bauteile im Innenraum ertüchtigen z.B. Kalzium Delikat  
Ein richtiges Lüftungskonzept sollte erarbeitet werden sowie eine langfristige feuchte Überwachung und Raum Klimakontrolle.

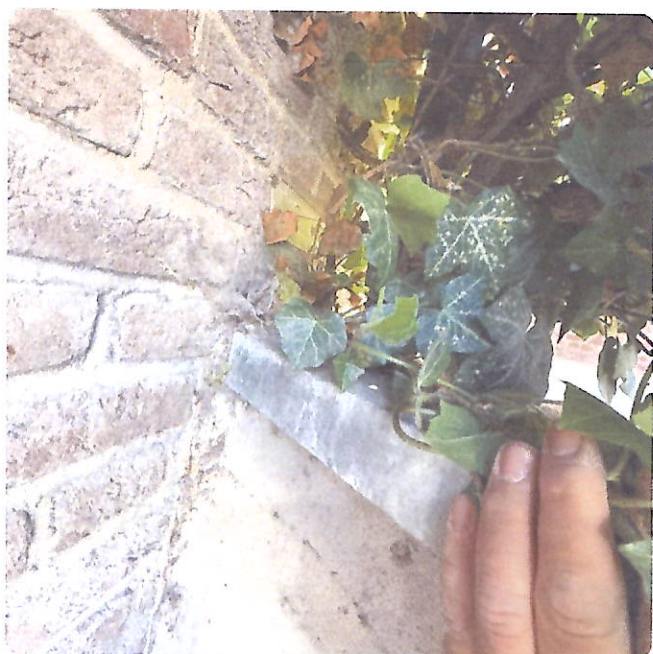
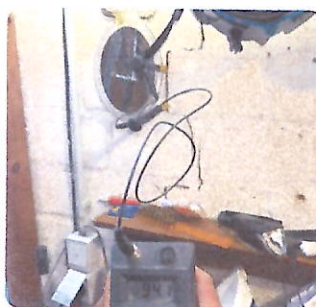
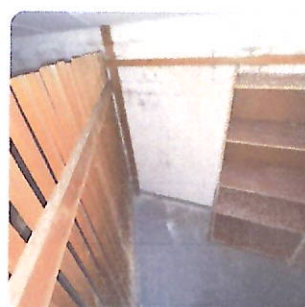
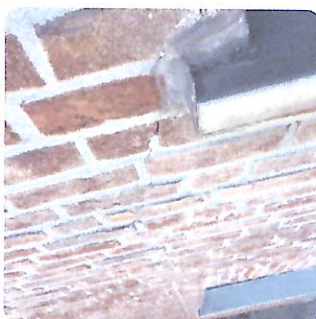
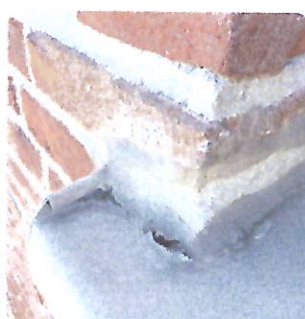
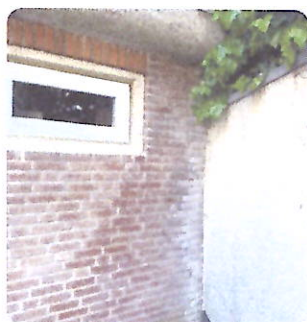
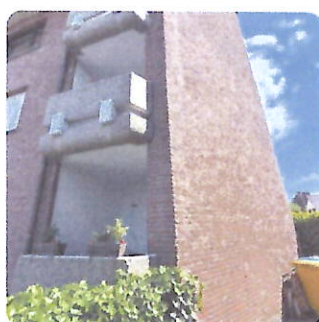
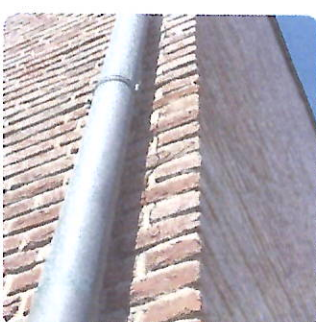
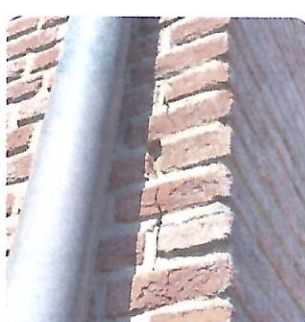
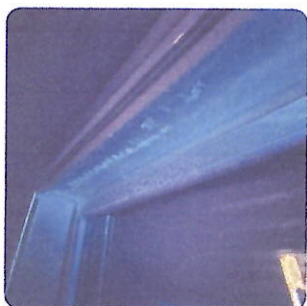
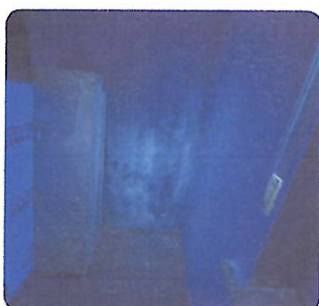
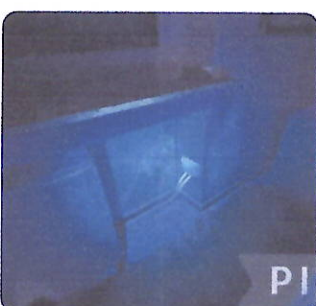
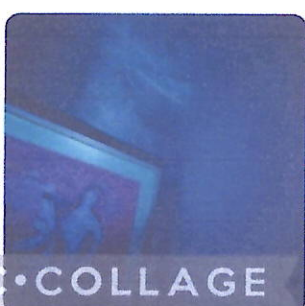
Die Feuchtigkeitsmessung hinter dem Klinker zeigte sich positiv.
