**Wuppertal, am 5. Februar 2025**

## **Bericht GA 0238 – 25.1**

**Für das Objekt: MFH Gonellastr. 47, 47a  
40668 Meerbusch  
Feuchteschäden Balkone**

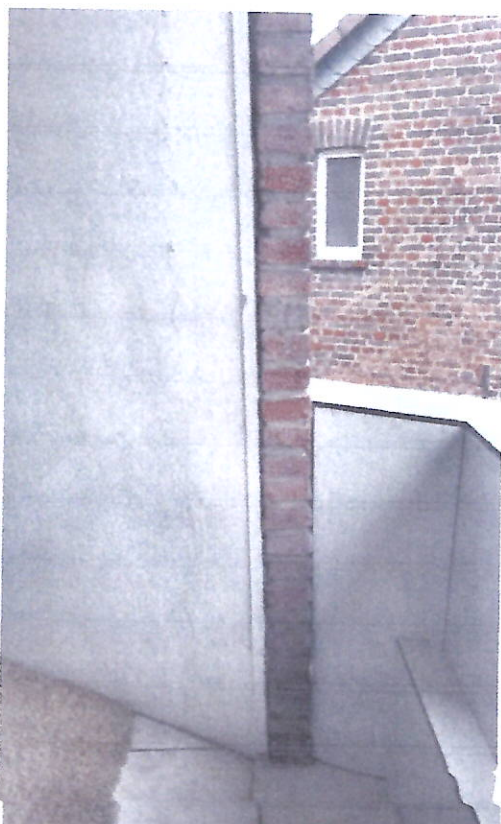
47a, 1.OG, Balkon: Blick auf die weitere Ausbildung der Balkonoberfläche bis zur auch hier sehr niedrigen Türschwelle. Auch hier gilt das in Bild 5 geschilderte Risiko in Bezug auf Staunässe, was aber insbesondere durch die überdachte Lage, weit entfernt vom Außenbereich, als gering einzustufen ist.

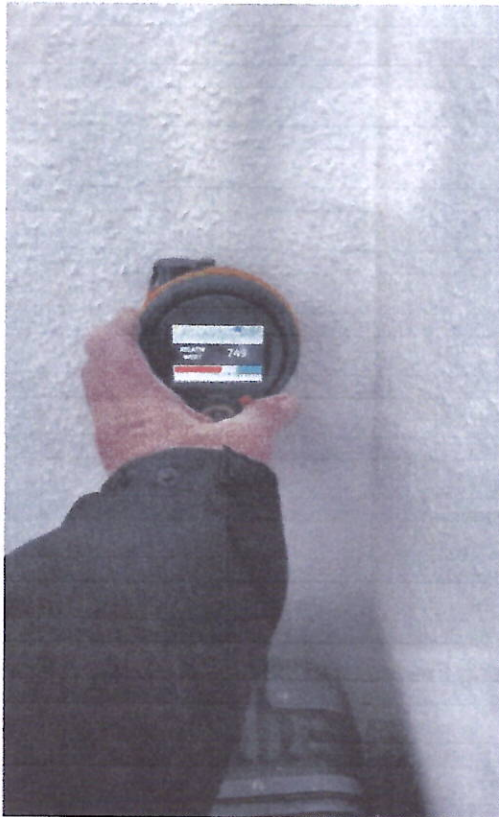
**Bild 13:**

47, 1.OG rechts, Innen: Da es in der Wohnung Feuchteflecken an den Wänden gibt, lohnt ein Blick auf die Qualität der nachträglich verbauten Isolierverglasung. Das Produkt Isopane Silverstar EN Plus AR stammt aus 2008 und besitzt eine Argongasfüllung im Scheibenzwischenraum, die die Wärmedämmqualität damals zusätzlich verbessert hat. Ein Ug-Wert von 1,1 W/mK ist für die (noch unbekannte) Bauweise der Außenwandhülle dieses Gebäudes aus 1974 sicher eine Aufwertung, stellt aber auch bei ungenügend ausgeführter Heiz- und Lüftungsweise eine Herausforderung in Bezug auf thermischen Feuchteschutz dar, da die Schimmelgefahr an geometrischen Wärmebrücken (innere Außenwandecken) steigt. Allerdings wird im Gebäude noch keine Schimmelbefall beanstandet.

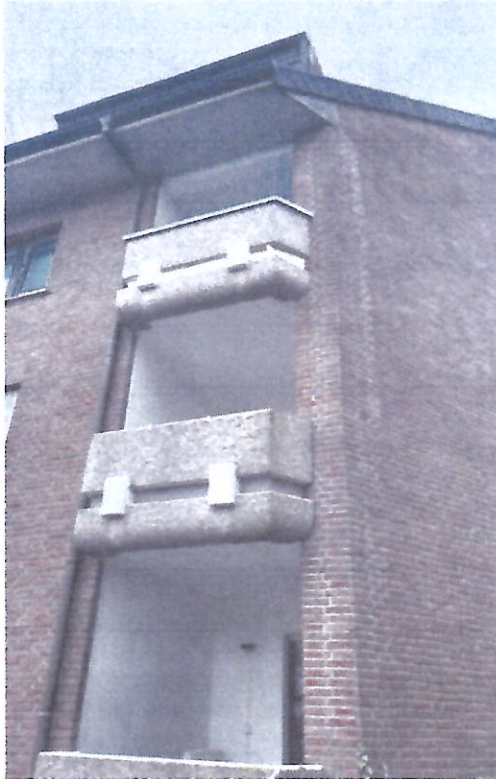
**Bild 20:**

47, 2. OG links: Blick vom Balkon der mittleren Wohnung im 2.OG in Richtung der Balkone von Haus 47 rechts. Man erkennt den nur geringfügig auskragenden Anteil der überdachten Balkonflächen und den darüber weit ausladenden Dachüberstand.

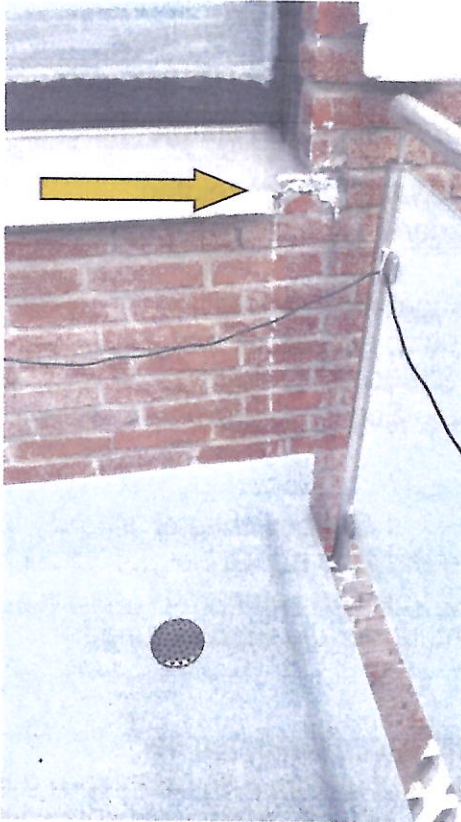
**Bild 23:**

47, Vorderansicht : Sämtliche Balkone sind vor einiger Zeit mit einer Flüssigkunststoffabdichtung und zus. Fallrohren zur Verbesserung der Entwässerung saniert worden. Beim Rundgang hat dazu eine Besichtigung des Balkones im 2.OG, Mitte stattgefunden.
